BODENKUNDLICH-HYDROLOGISCHES
GUTACHTEN FÜR DAS
(geplante Naturschutzgebiet)
„DUVENSEER MOOR“

ENDBERICHT

Stand November 2019

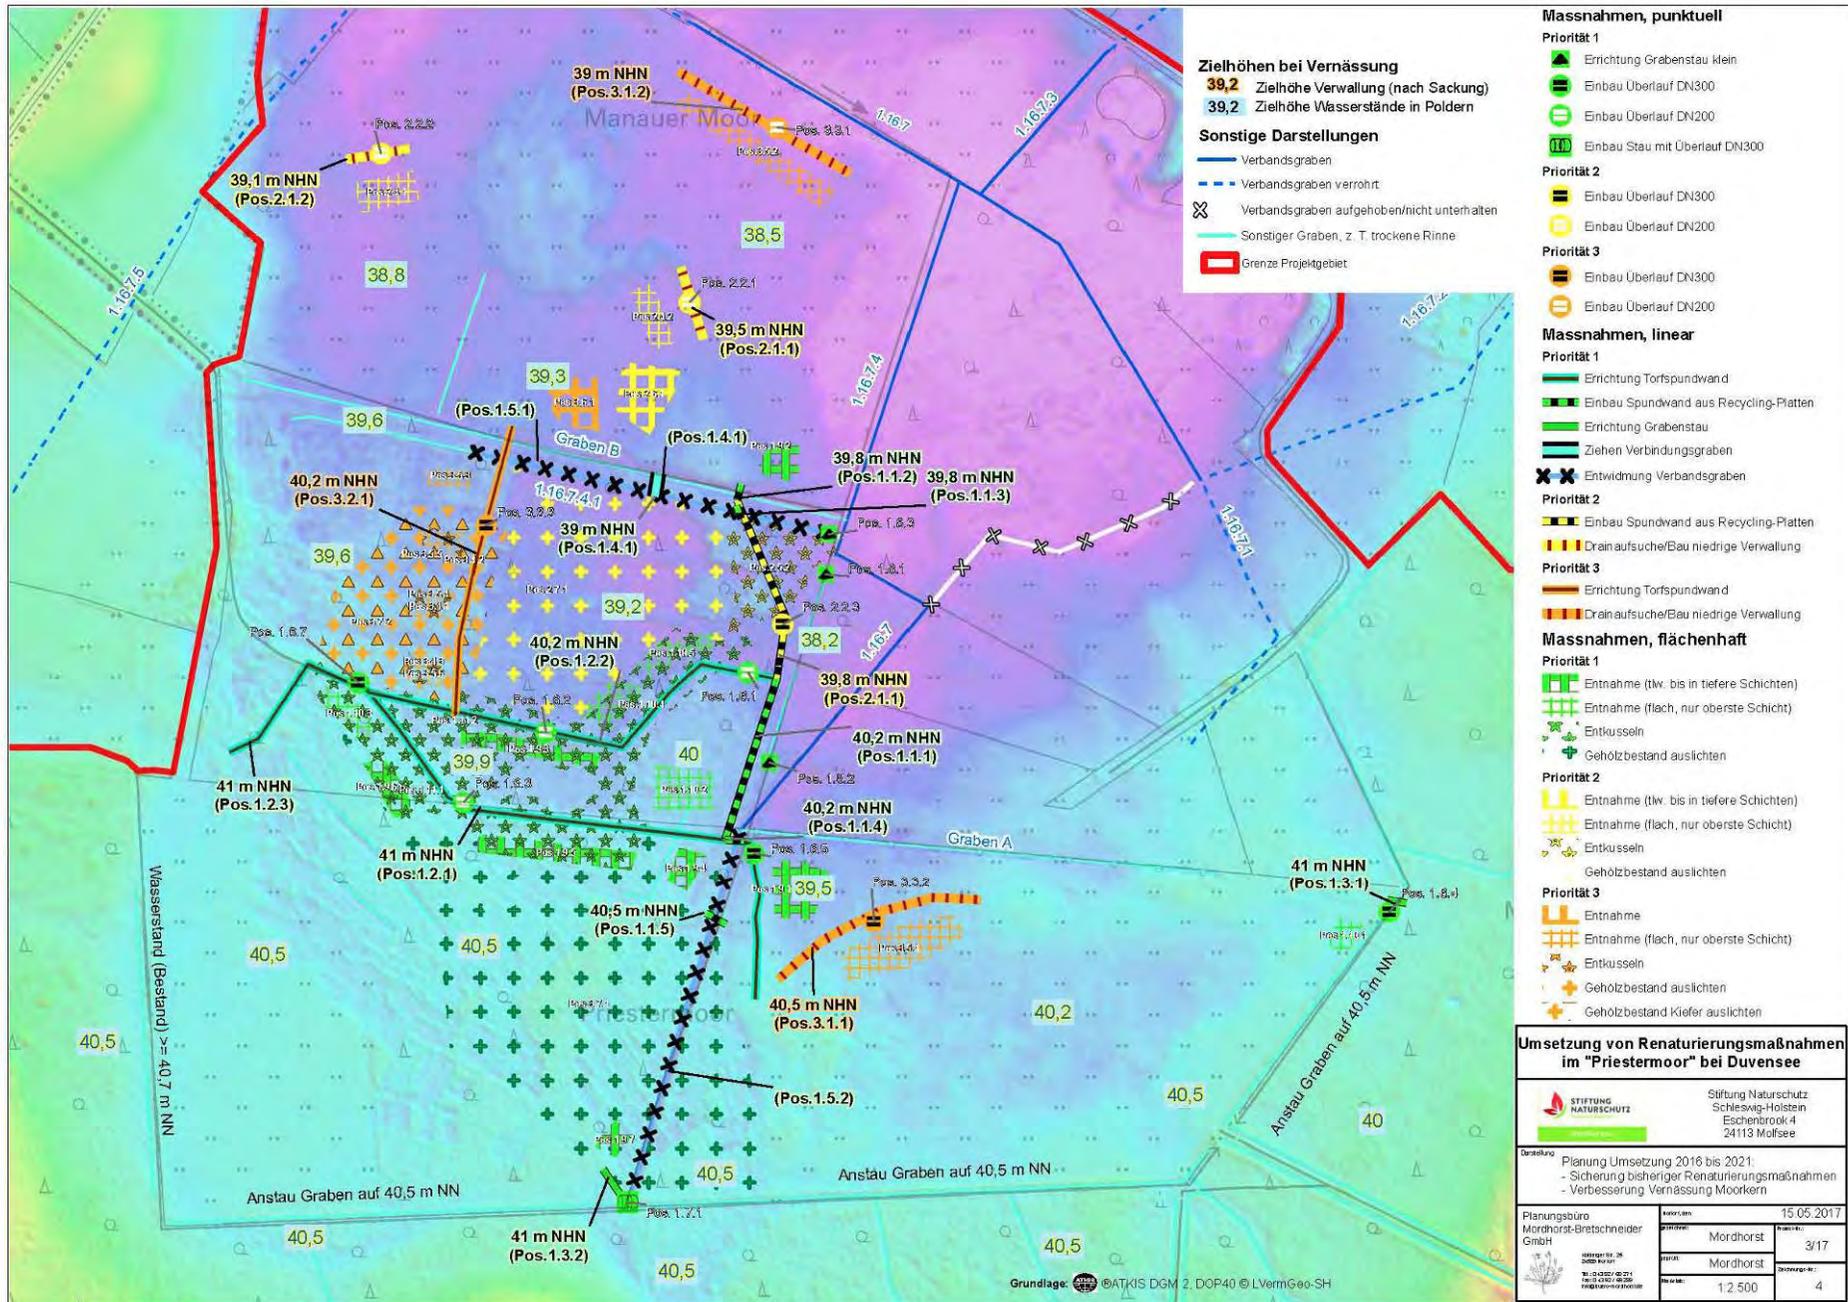
Abbildung 14: Planung zur Umsetzung von Renaturierungsmaßnahmen im „Priestermoor“ bei Duvensee (PMB 2017)

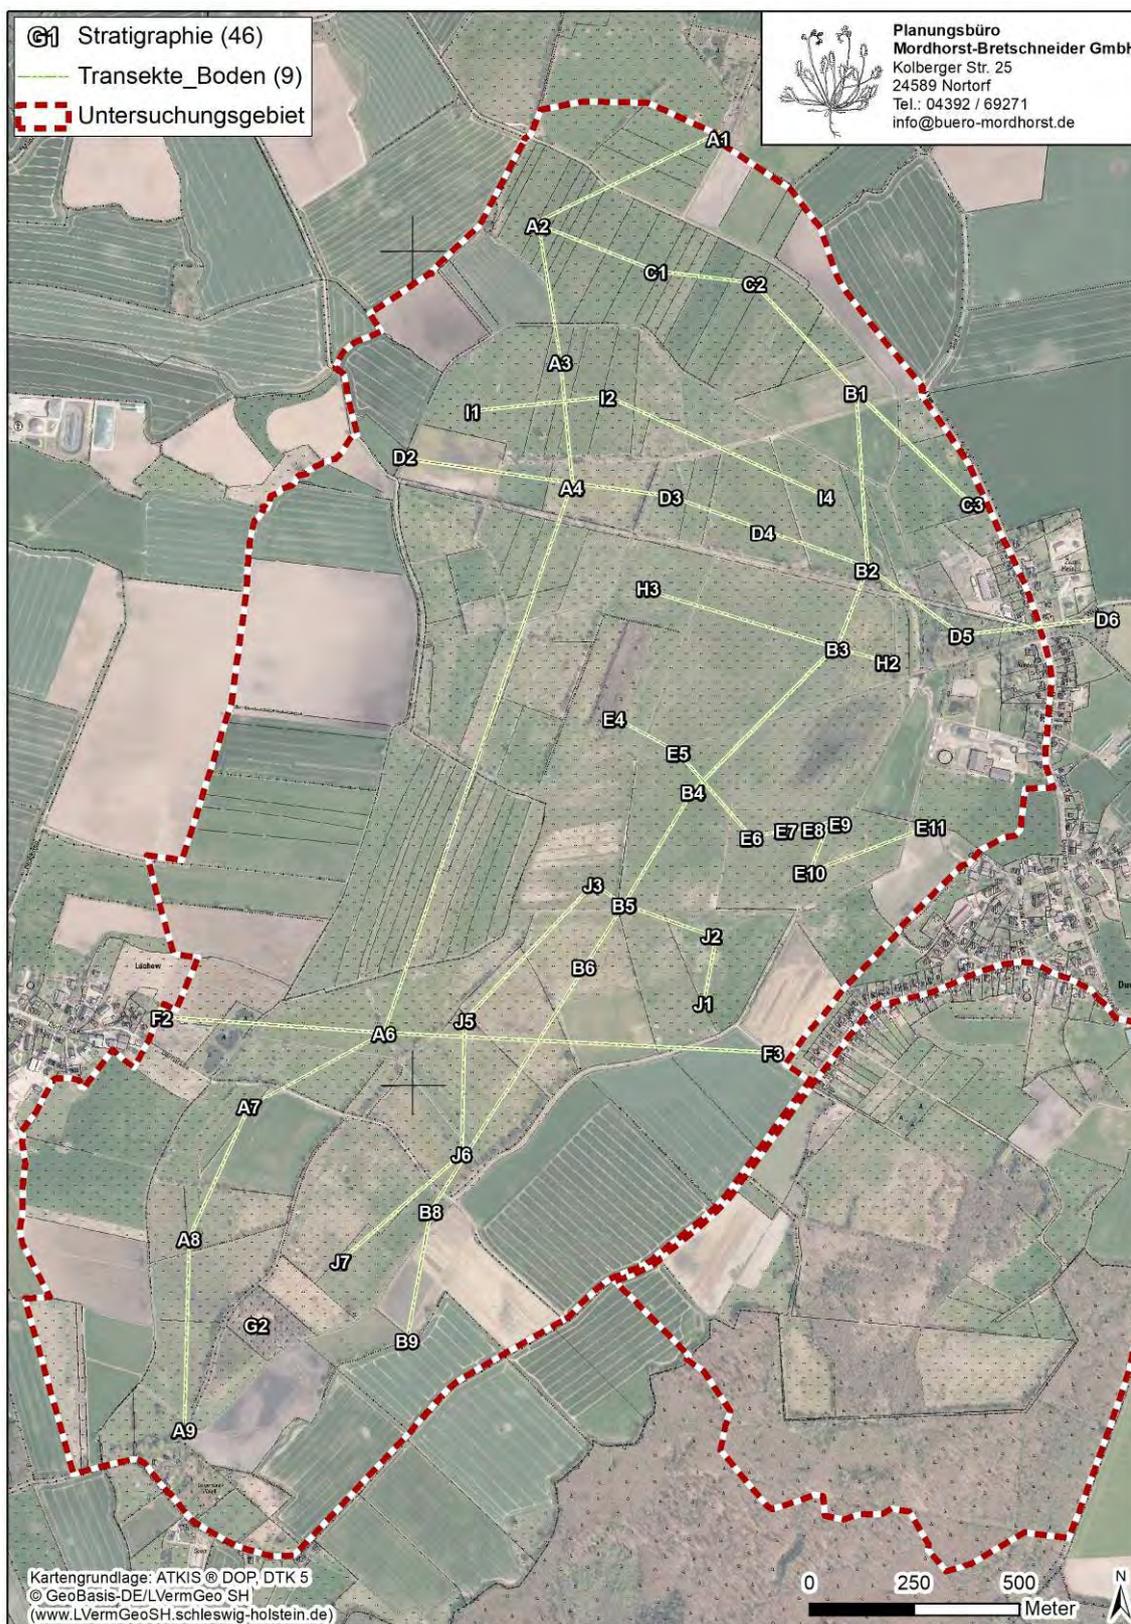
Abbildung 16: Übersicht der 2018 durchgeführten stratigraphisch-bodenkundlichen Profilsondierungen in der Duvensee-Niederung entlang von Transekten

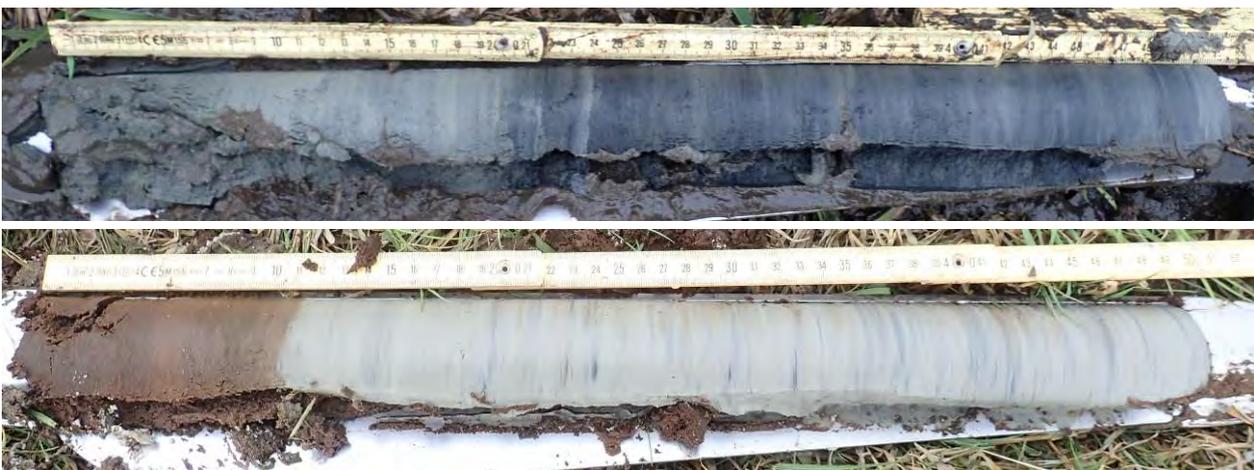
Abbildung 24: Carbonathaltige Beckenschluffe mit einzelnen sandigen Lagen und Übergängen zu Beckenton sowie tlw. höherem Anteil an organischer Substanz (oben), carbonathaltige Feindetritusmudde mit Schalenresten (hellbraun, unten links) über carbonathaltigen Beckentonen mit schwacher Warvenbildung (weißlich grau, unten rechts)

In den Randbereichen der Niederung sowie im Bereich von inselartigen Aufragungen des Untergrundes innerhalb der Niederung lagern Torfe und holozäne¹ Organo- und Kalkmudden direkt darauf. Im Großteil der Niederung hingegen sind mächtige Schichten aus Beckensedimenten abgelagert worden. Dabei handelt es sich überwiegend um Beckentone mit Warvenbildung² und seltener um Beckenschluffe mit Sand- und Tonlagen (siehe **Abbildung 24**).

In einigen Profilen ist ein sprunghafter Übergang von weichsel-kaltzeitlichen Beckentonen zu holozänen Detritusmudden feststellbar (z.B. **Abbildung 24**). Dabei ist von einem Hiatus¹ auszugehen. **Abbildung 25** zeigt demgegenüber einen typischen allmählichen Übergang eines Beckensedimentes zu einer Schluffmudde als Übergang zur spätkaltzeitlichen Seephase. Organo-mineralische Mudden stellen im Großteil der gehobenen Profile eine mächtige carbonathaltige Schicht dar, die allerdings häufig eine bewegte Bildungsphase mit Lagen aus Sand und wechselndem Anteil an Detritus anzeigt. Die Bildung der zumeist als Schluffmudde anzusprechenden organo-mineralischen Mudden dürfte auf das Spätglazial zurückgehen. Auch diese Seesedimente fehlen in einigen Profilen am Rand der Niederung sowie im Bereich inselartiger Erhebungen.

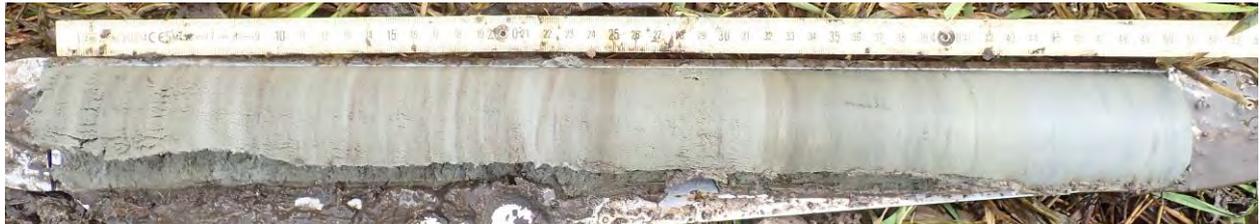
Abbildung 25: Schluffmudde mit lagenweise wechselndem Anteil an organischer Substanz (Detritus, geschichtet bräunlich/grau, links) über kaum geschichtetem Beckenton (hellgrau, rechts)

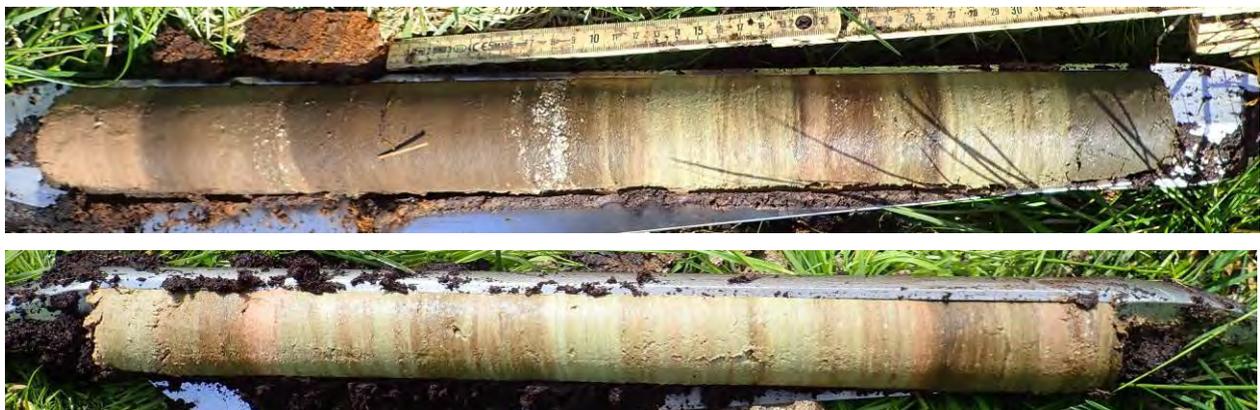
Abbildung 26: Zu Seekreide überleitende Feinkalkmudden über Schluffmudde (B6; oben rechts) mit vielschichtigen Übergängen zu Feindetritusmudden (oben links), Feinkalkmudde mit wechselndem Anteil an Detritus und Übergängen zu Feindetritusmudde (J5; unten) zwischen homogenen carbonathaltigen Feindetritusmudden und Schluffmudden (jeweils nicht abgebildet; weiterer Übergangsbereich als bei B6)

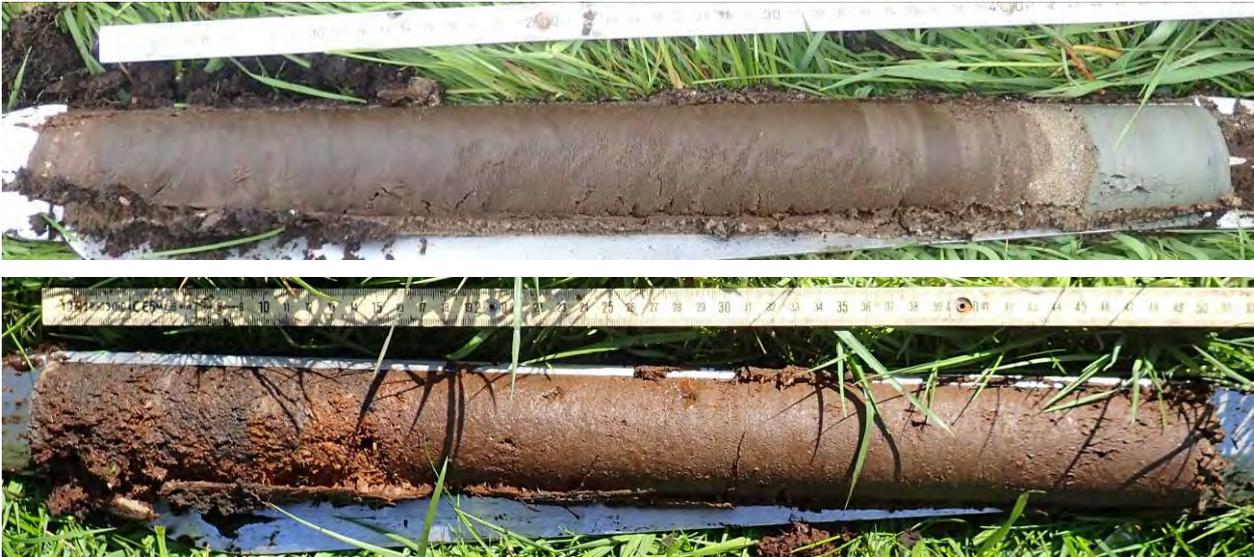
Abbildung 27: Feindetritusmudden (oben links, hellbraun) über Lebermudden (oben mittig, dunkelbraun) über abruptem Schichtwechsel von Organomudden zu Beckensand/Seesand zu Beckenton (oben rechts); Der allmähliche Übergang von carbonatfreier Detritusmudden (von Fein- über Mittel- zu Grobdetritusmudden; unten rechts, strukturarm braun) und zu muddigen Radizellentorfen (unten links, strukturiert braun) zeigt die mesotrophe Verlandung des Gewässers in diesem Bereich an.

Die holozänen Mudden sind vergleichsweise heterogen geschichtet und unterscheiden sich stark hinsichtlich ihrer Mächtigkeit und ihrer Schichtung innerhalb der gesamten Niederung. In Bereichen, in denen mehrere Meter an holozänen Mudden abgelagert wurden (= tiefere Gewässerabschnitte) weisen die Profile in der frühen Bildungsphase der Mudden häufig Kalkmudden und / oder Detritusmudden mit hohem Kalkgehalt in heterogener Schichtung auf (vgl. **Abbildung 26**). Diese gehen dann zu einem großen Teil in vergleichsweise homogene Feindetritusmudden mit Übergängen zu Lebermudden über (vgl. **Abbildung 27**).

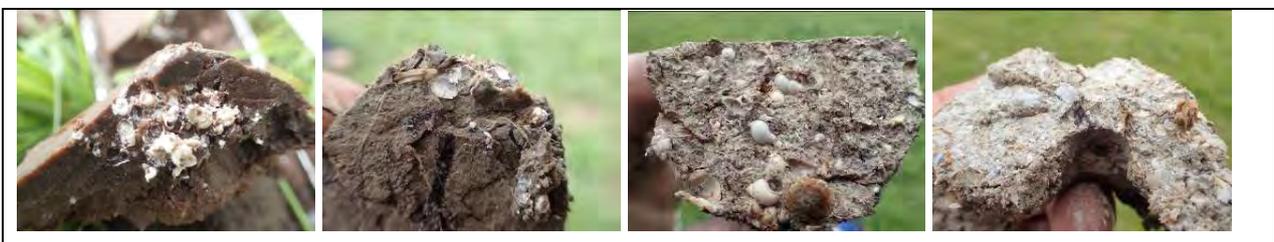
Abbildung 28: Links und Mitte links: Schalenreste von Muscheln und Schnecken sowie Pflanzenreste, eingebettet in Detritusmudden; Mitte rechts und rechts: Schalenreste von Muscheln und Schnecken sowie Pflanzenreste, eingebettet in Feinkalkmudden

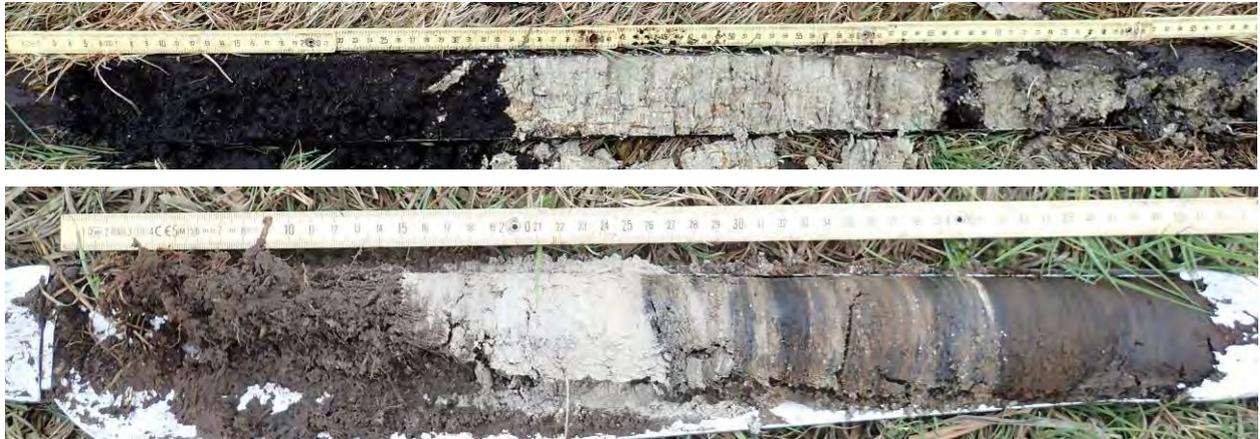
Abbildung 29: Pflughorizont aus sehr stark entwässertem und degradiertem Torf mit eingepflügten Kalkmudde-Fragmenten (oben links, schwarz); Die Pflugsohle trennt den Pflughorizont scharf von der entwässerten Feinkalkmudde (oben rechts, weißgrau). Oxidationsmerkmale sind bis etwa 80 cm unter Flur gut nachweisbar und zeigen eine tiefgreifende Entwässerung an. Entwässerte Kalkmudde mit stark entwässertem Vererdungshorizont (unten links, braun), mäßig entwässertes Seekreide (unten Mitte links, weiß) und mäßig entwässertes detritusreicher Feinkalkmudde (unten Mitte rechts, gebändert) über schwach entwässertes Detritusmudde (unten rechts, braun)

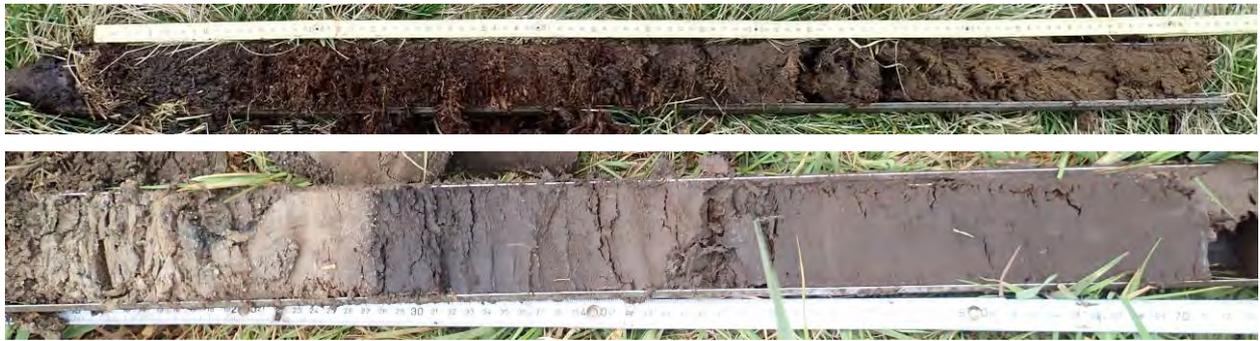
Abbildung 31: Oben: Tiefgreifende Entwässerung eines Torfs (flache Auflage aus Hochmoortorf über Zwischenmoortorf über muddigem Radizellentorf und faserreicher Grobdetritusmudde) und Melioration über eine Sanddecke; Merkmale der Schrumpfung sind bis etwa 85 cm unter Flur nachzuweisen (ÖK130-03, nördlich von B6). Unten: Tiefgreifende Entwässerung einer Kalkmudde über Detritusmudden in winterlich hoch überstauten Bereichen; Eine deutliche Gefügebildung ist bis etwa 50 cm unter Flur erkennbar, darunter zeigen hohe Substanzvolumina die Sackung der Detritusmudde bis mindestens 80 cm unter Flur an (E7).

Die entwässerungs- und nutzungsbedingte Degradation der organischen Böden lässt sich über durchgeführte Profilsondierungen abschätzen. Dadurch wird deutlich, dass selbst in den am tiefsten gelegenen Bereichen des ehemaligen Sees hohe maximale Entwässerungstiefen von weit über 50 cm unter Flur festzustellen sind. **Abbildung 31** zeigt die maximale Entwässerungstiefe im ehemaligen Duvensee bei Profilbohrung E7 von mind. 80 cm.

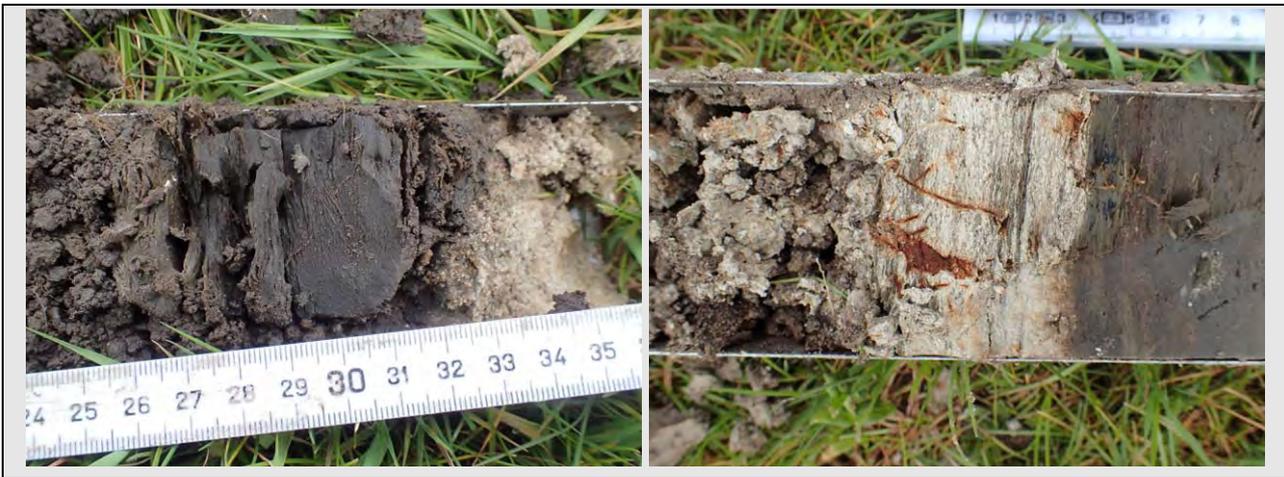
Abbildung 32: Links: Gefügebildung in entwässerter Detritusmudde – Krümel- und Subpolyedergefüge im Vererdungshorizont einer stark carbonathaltigen Feindetritusmudde über dem Plattengefüge einer carbonatarmer Feindetritusmudde über Sand; Platten und die darunter liegenden großen Polyeder weisen sehr hohe Substanzvolumina auf (Tiefe= 25-35 cm; E8). Rechts: Gefügebildung in entwässerter Feinkalkmudde – Subpolyedergefüge über Plattengefüge mit Eisenkonkretionen in Wurzelgängen und zwischen Aggregaten; Auch die unterhalb der Kalkmudde liegende carbonatarmer Feindetritusmudde zeigt Ansätze der Bildung eines Plattengefüges; das Substanzvolumen ist wiederum sehr hoch (Tiefe= 45-55 cm; E10).

Bei höherem Detritusanteil schließt sich daran ein Horizont mit gummiartigen, aber dichten Platten an, der Pflanzenwachstum und kapillaren Aufstieg hemmt (siehe **Abbildung 32**). Unterhalb dessen nimmt die Größe der Polyeder stetig bis zum Erreichen der maximalen Entwässerungstiefe zu und das sackungsbedingte Substanzvolumen in der Regel ab.

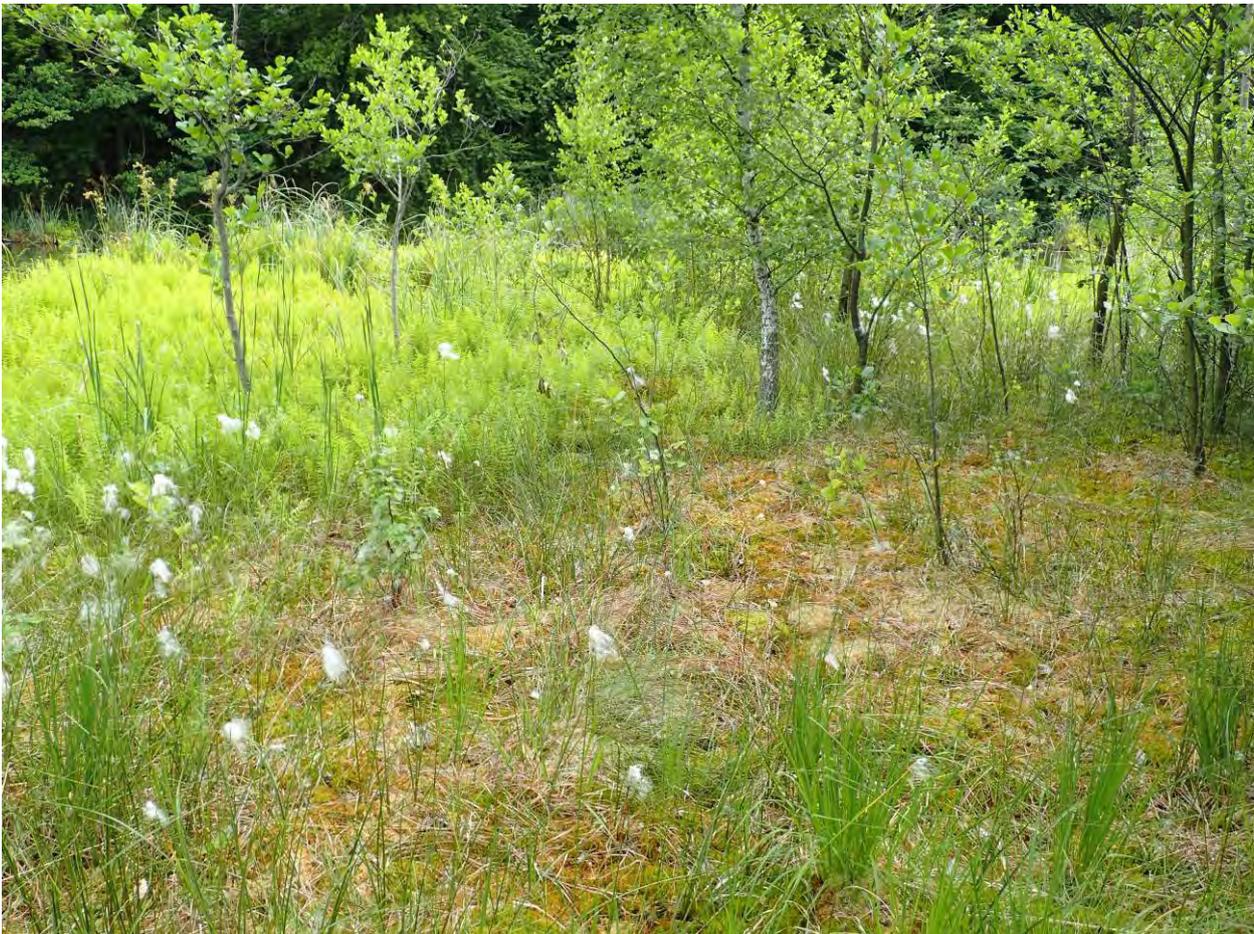
Abbildung 36: Beispiel einer mesotrophen Verlandung und aktuell potentieller Torfbildung in einem Kesselmoor in Schwerin, dessen Verlandung und Torfbildung auf ähnliche Weise abläuft, wie sie im ehemaligen Duvensee vor der anthropogenen Überprägung stattge- funden hat. Das flache Gewässer weist eine Armelechteraigen-Unterwasservegetation auf. An eine Schwingkante mit Binsenschneide (*Cladium mariscum*), Seggen (*Carex spec.*), Sumpffarn (*Thelypteris palustris*) und Braunmoosen (v.a. *Drepanocladus*) schließt ein z.T. wenige Dezimeter breites Sumpffarn-Torfmoos-Ried und daran wieder- um ein Wollgras-Igelseggen-Torfmoos-Ried an. Die z.T. dichten Gehölze zeigen eine gewisse Störung an.

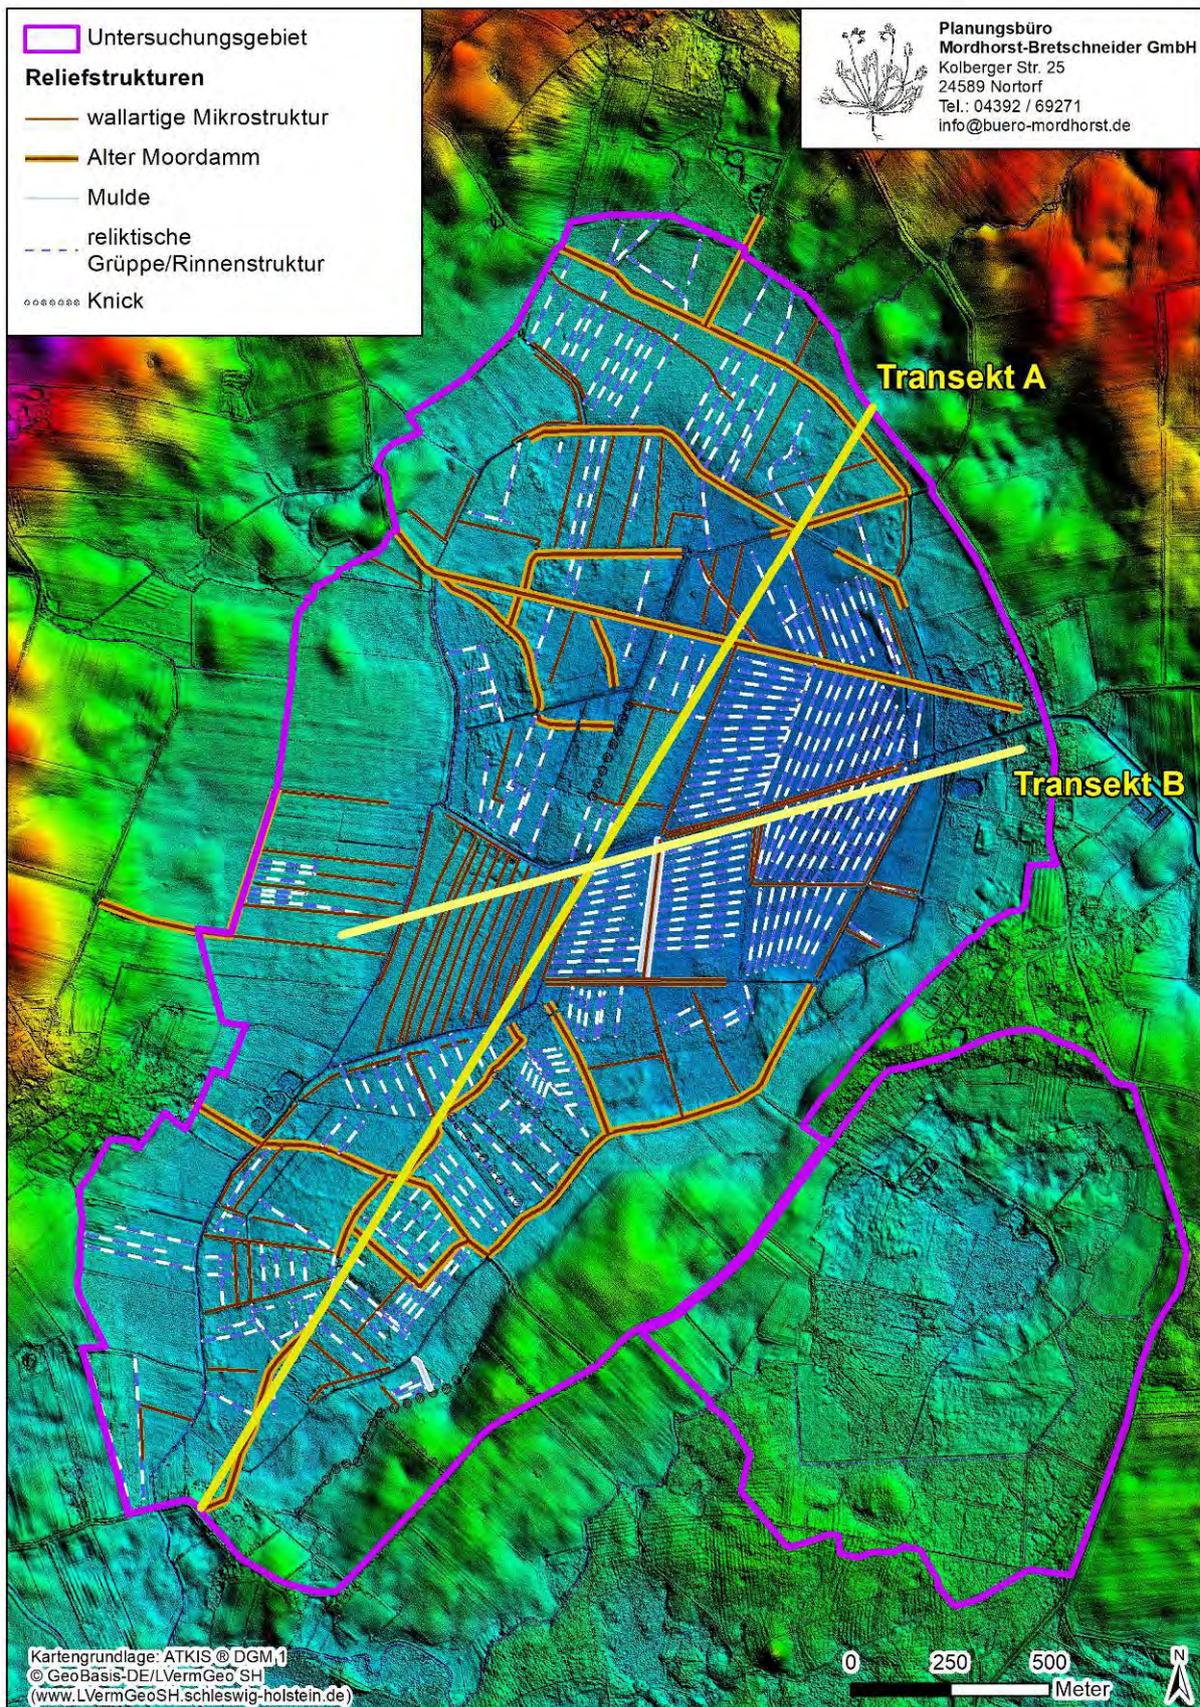
Abbildung 39: Digitales Geländemodell der Duvensee-Niederung mit Darstellung verschiedener Reliefstrukturen sowie Verläufen der Transekte A und B

- Im Norden und im Süden setzen sich alte Moordämme (**Abbildung 39**) ab. Die Moordämme sind beim Torfabbau entstanden, auf diesen Wegen wurde der gewonnene Torf aus dem Moor heraus transportiert.
- Etwas weniger auffallend, aber immer noch in der Landschaft sichtbar, sind wallartige Mikrostrukturen. Diese erheben sich entlang der großen, die Niederung durchziehenden Gräben. Hier ist davon auszugehen, dass diese Mikrostrukturen durch die Räumung der Gräben entstanden und somit im Laufe der Zeit immer weiter aufgewachsen sind.
- Neben Erhebungen befinden sich in der Niederung auch lokale Depressionen (Senken/Rinnen). Diese verlaufen auffallend parallel zueinander und enden in den randlich verlaufenden, großen Verbandsgräben (**Abbildung 39**). Hier ist davon auszugehen, dass es sich bei diesen Strukturen entweder um teilverlandete Grüppen oder den Verlauf von Drainagen handelt.

¹ (siehe **Abbildung 39** und Karte 3: „Reliefstrukturen, Ergebnisse Nivellement“ sowie **Abbildung 40** und **Abbildung 41** - Geländeprofile entlang zweier Transekte)

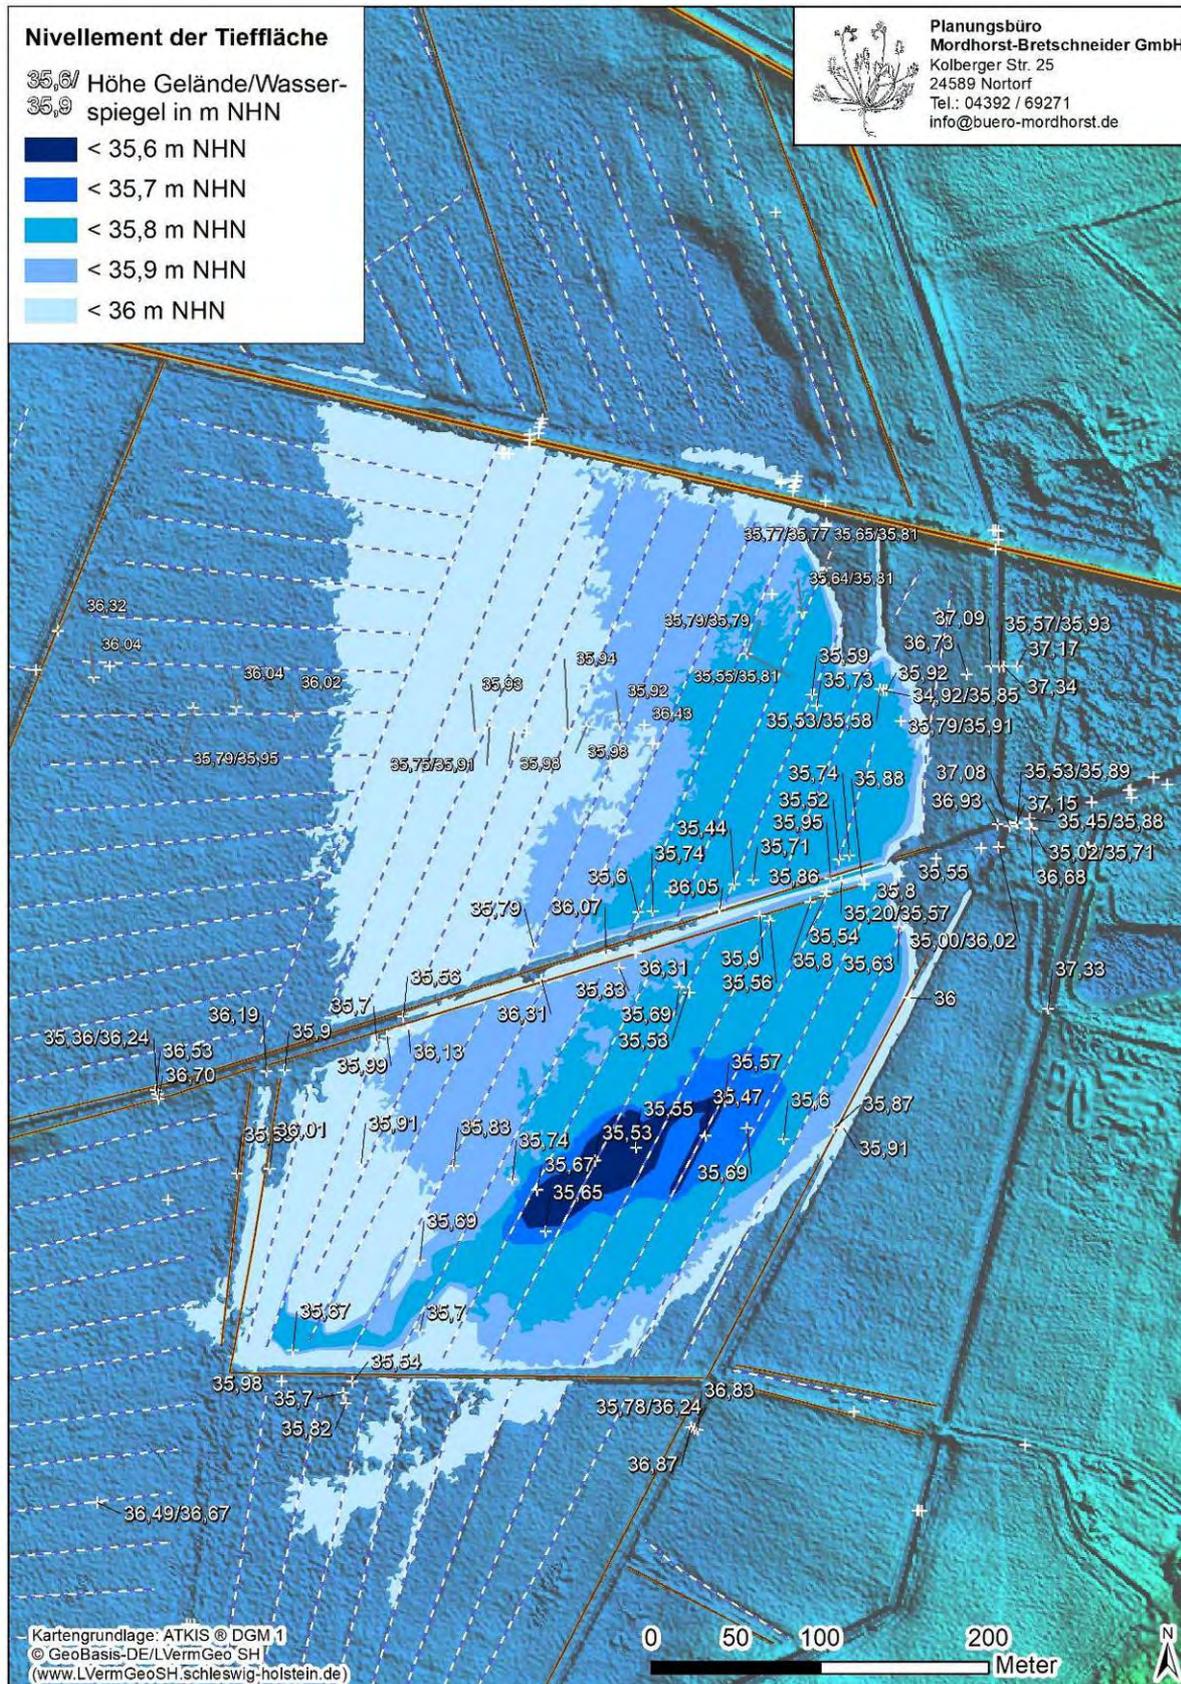
Abbildung 42: Relief im Zentralbereich des ehemaligen Duvensees nach Ergebnissen des Nivellement

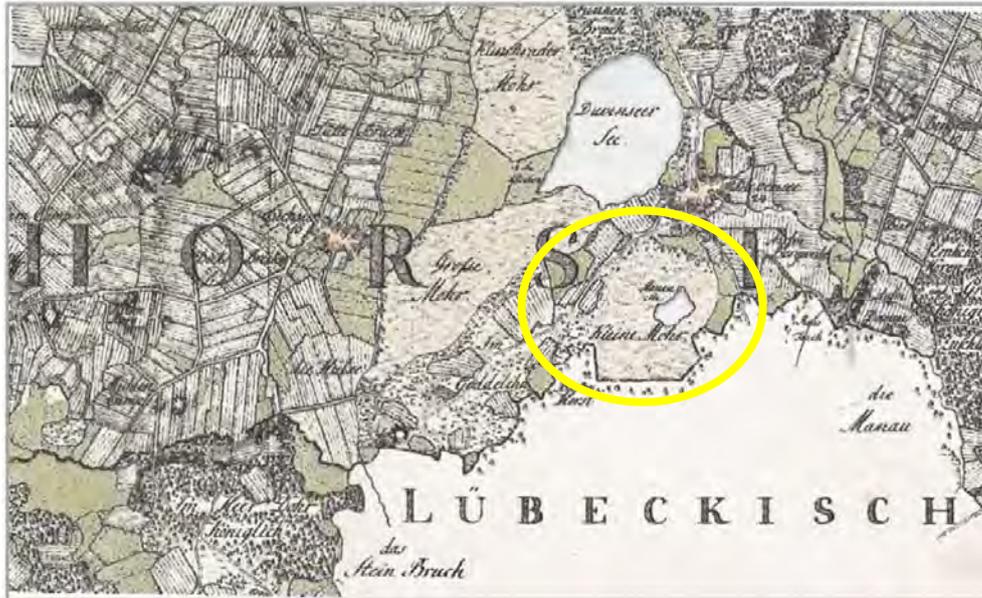
Abbildung 43: Duvensee und Duvensee-Niederung nach der Kurhannoverschen Landesaufnahme um 1777 (aus JÖDICKE 2015). Das heutige Manauer Moor (damals "Kleines Moor" und der ehemalige Manauer See sind gut erkennbar (durch gelben Kreis eingefasst).

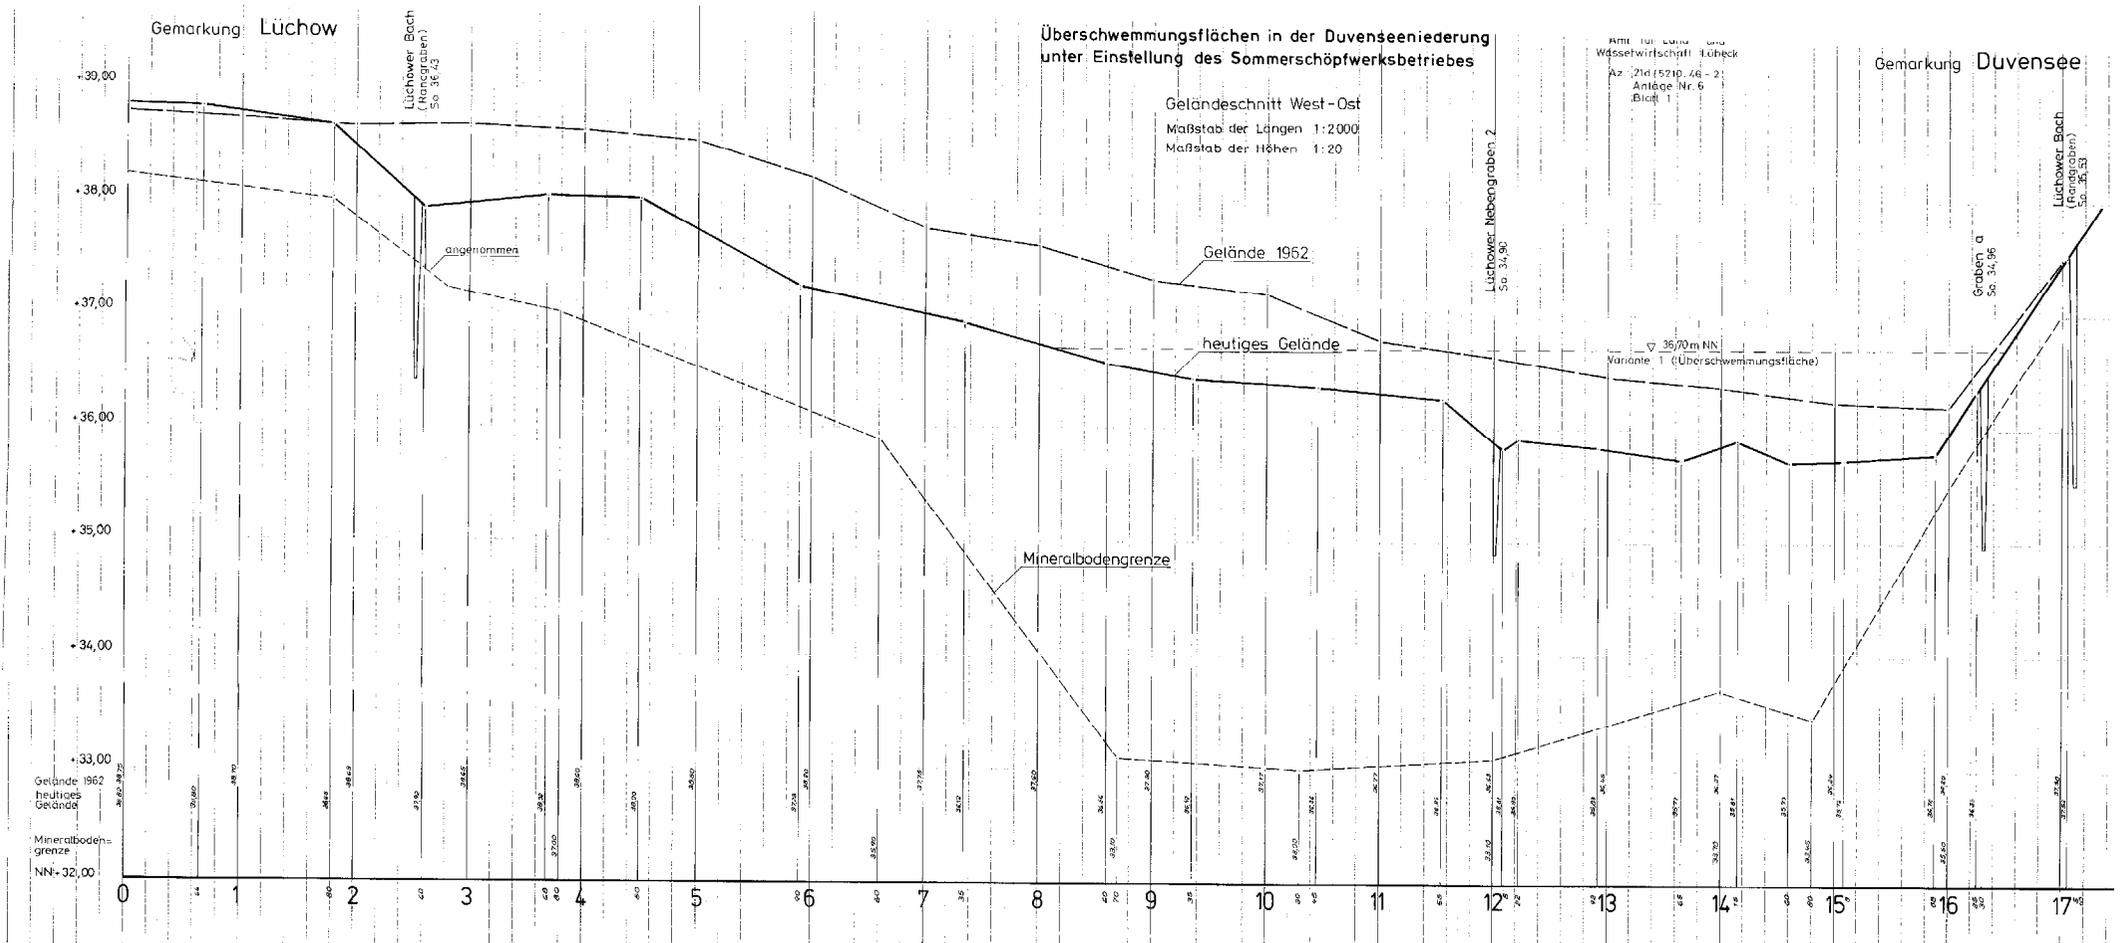
Abbildung 47: West-Ost Querschnitt durch das innere Duvensee-Becken nach Messungen des ALW Lübeck (1987)
 Vergleich Gelände 1962 und Gelände um 1987

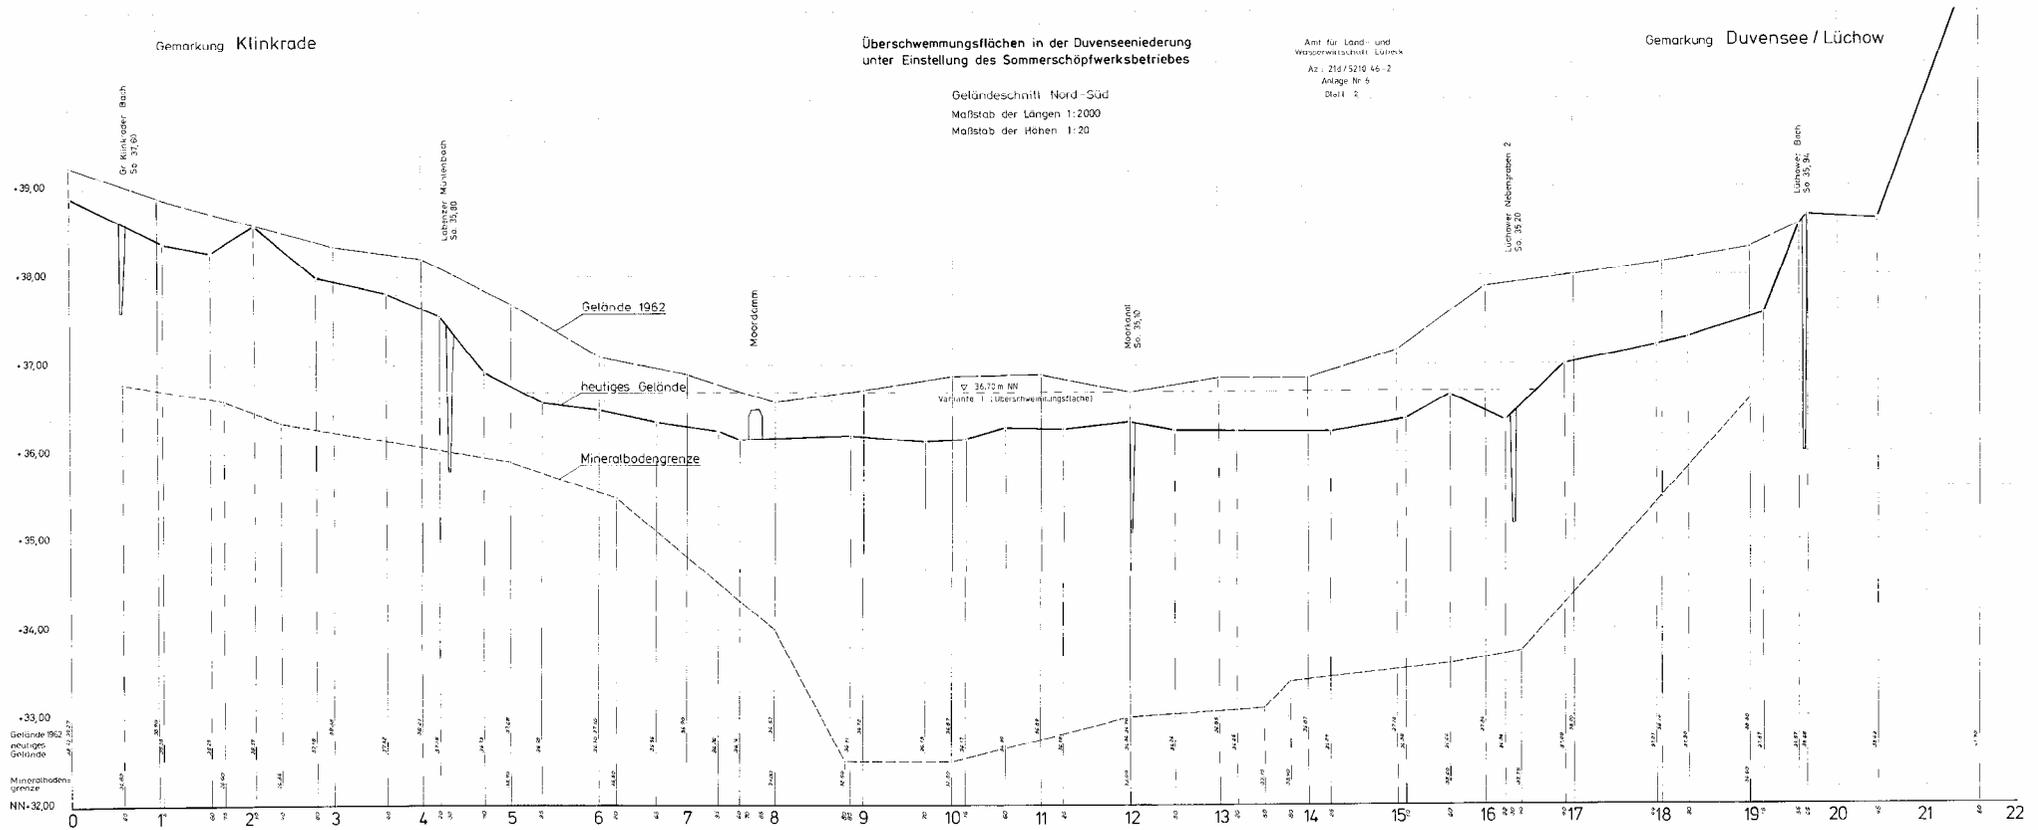
Abbildung 48: Nord-Süd Querschnitt durch das innere Duvensee-Becken nach Messungen des ALW Lübeck (1987)
 Vergleich Gelände 1962 und Gelände um 1987

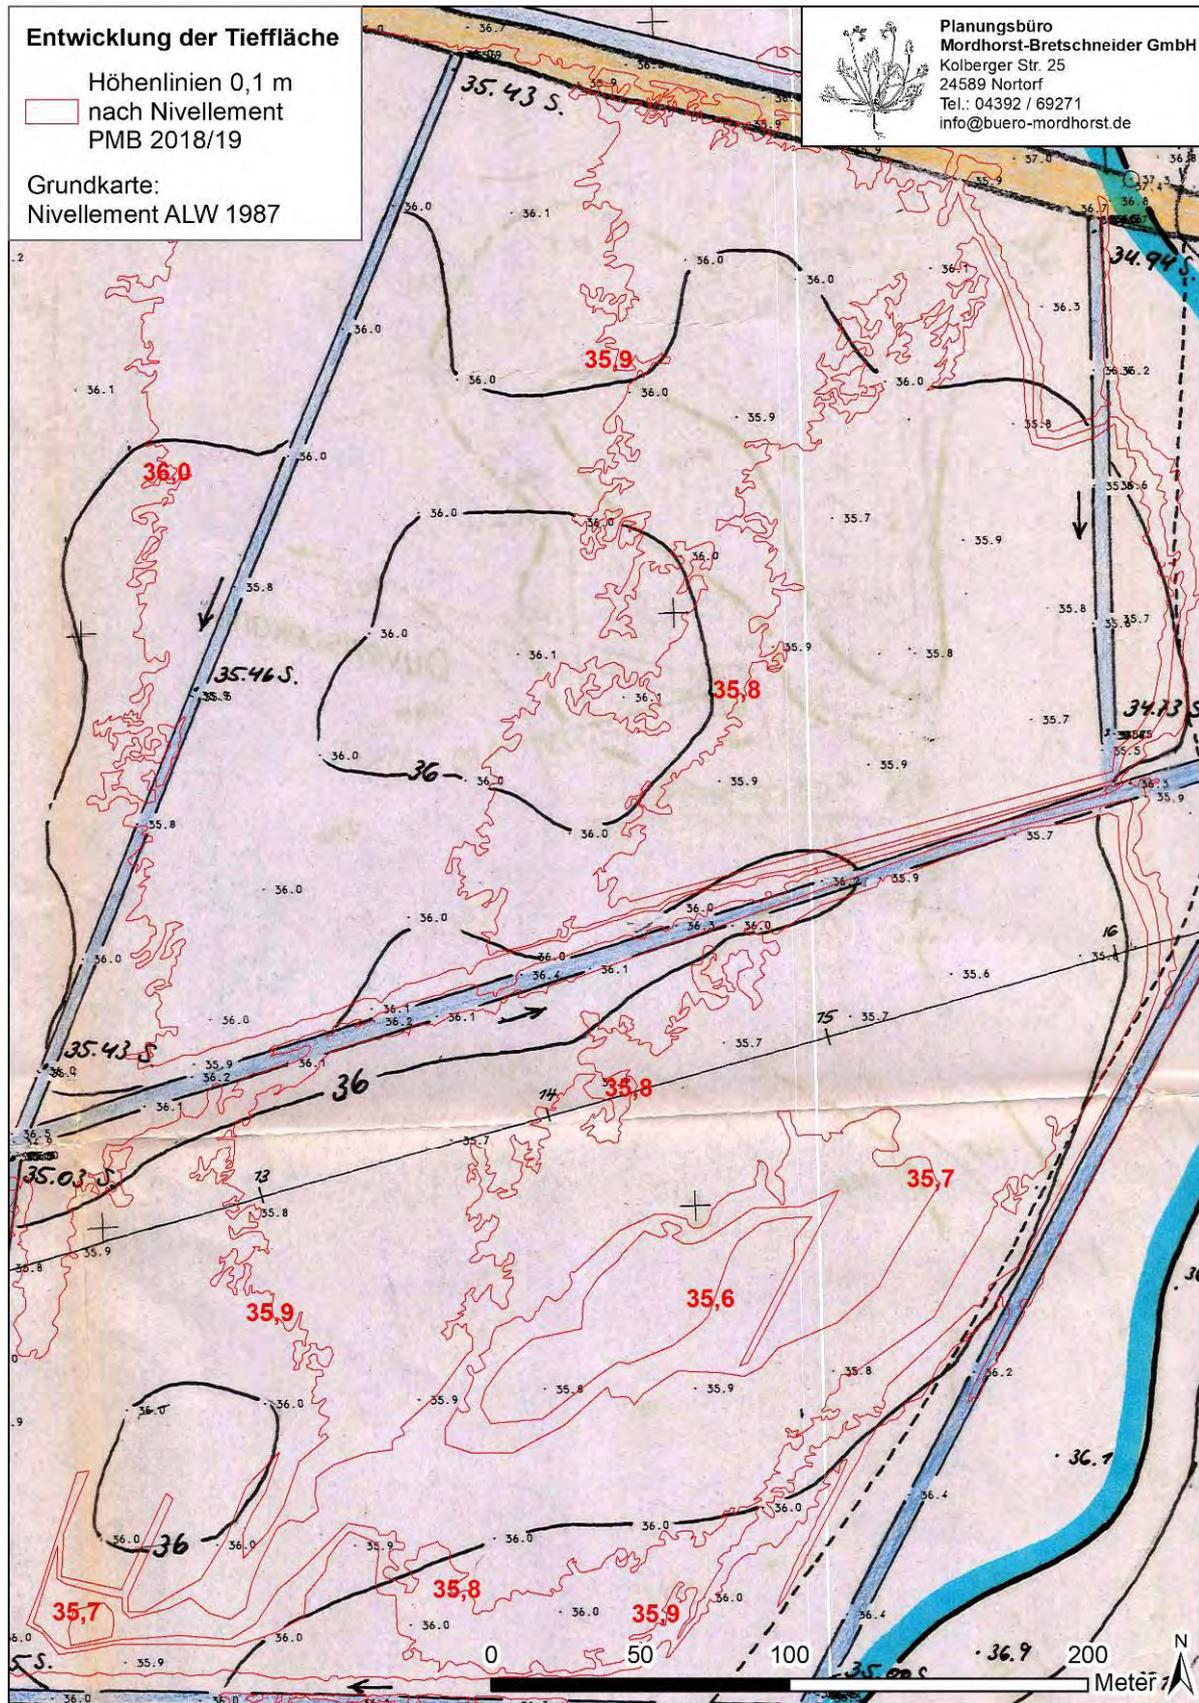
Abbildung 49: Vergleich der Messungen des ALW Lübeck aus den 1980er Jahren (farbiger Hintergrund) mit den Messungen 2018/2019 (rote Linien = mit Global Mapper berechnete Isohypsen/Höhenschichtlinien, rote Werte = Beschriftung der Höhenschichtlinien)
