BODENKUNDLICH-HYDROLOGISCHES
GUTACHTEN FÜR DAS
(geplante Naturschutzgebiet)
„DUVENSEER MOOR“

ENDBERICHT

Stand November 2019

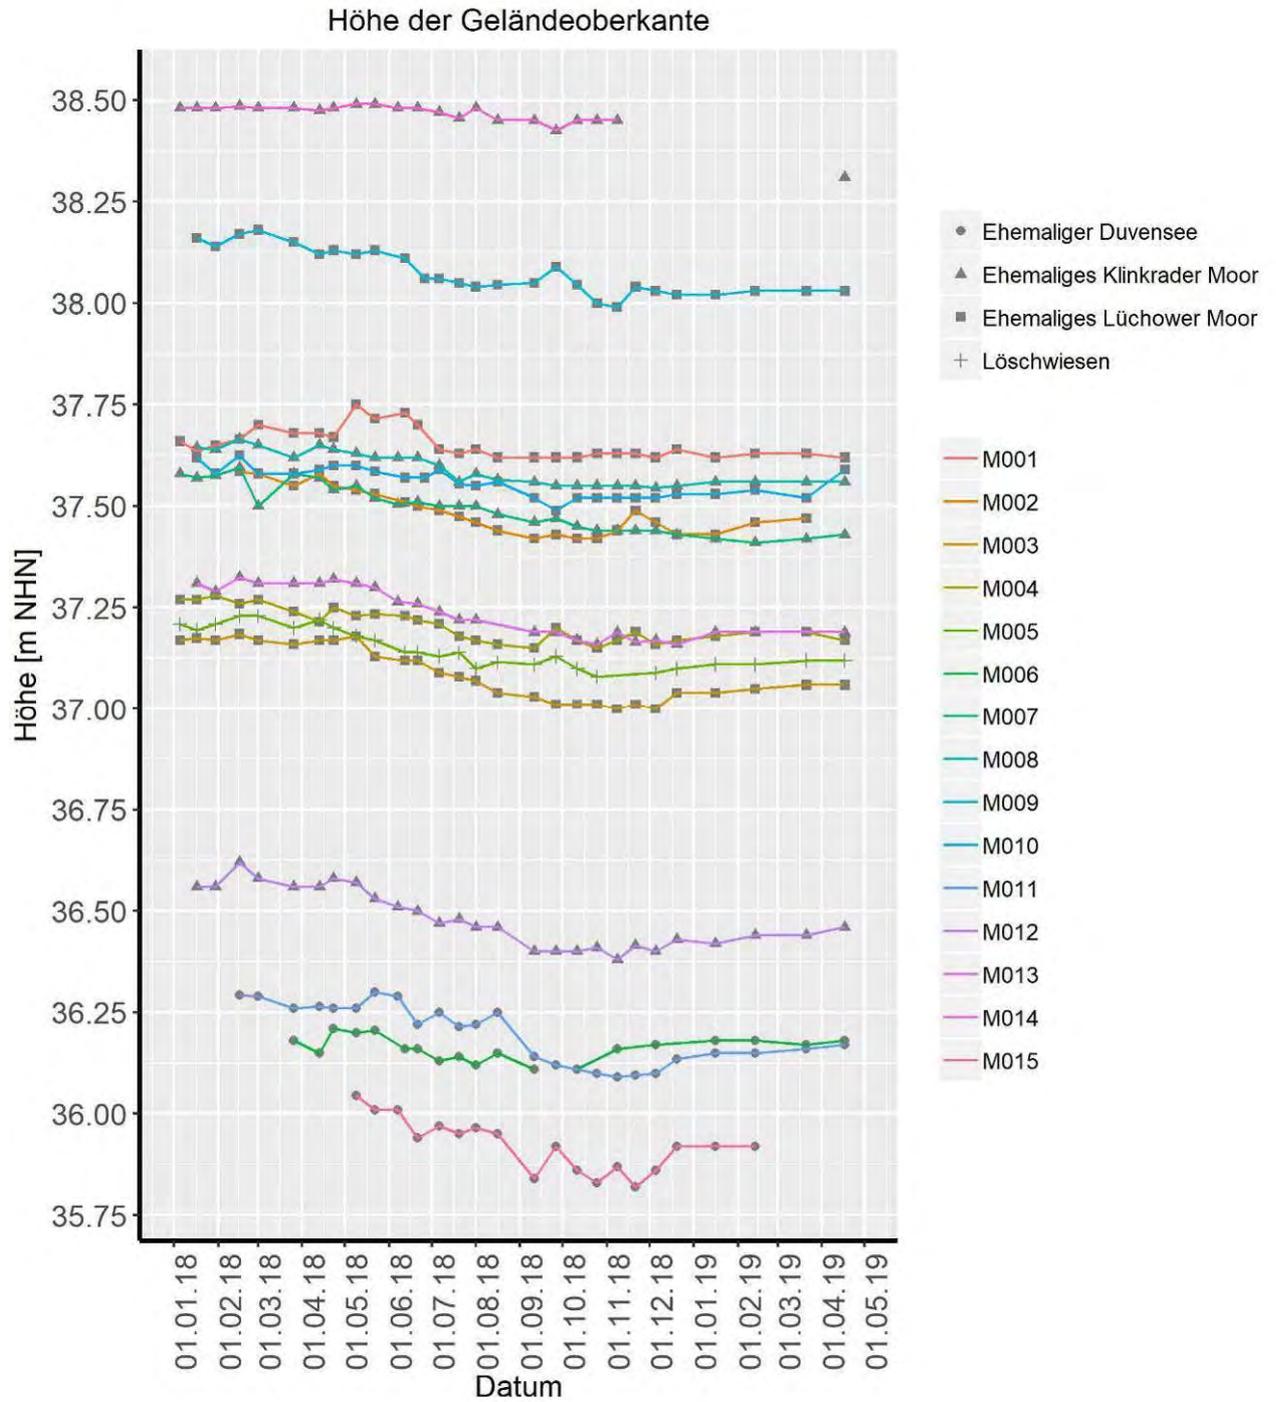
Abbildung 50: Entwicklung der Geländehöhen in der Kernzone des Duvenseer Moores

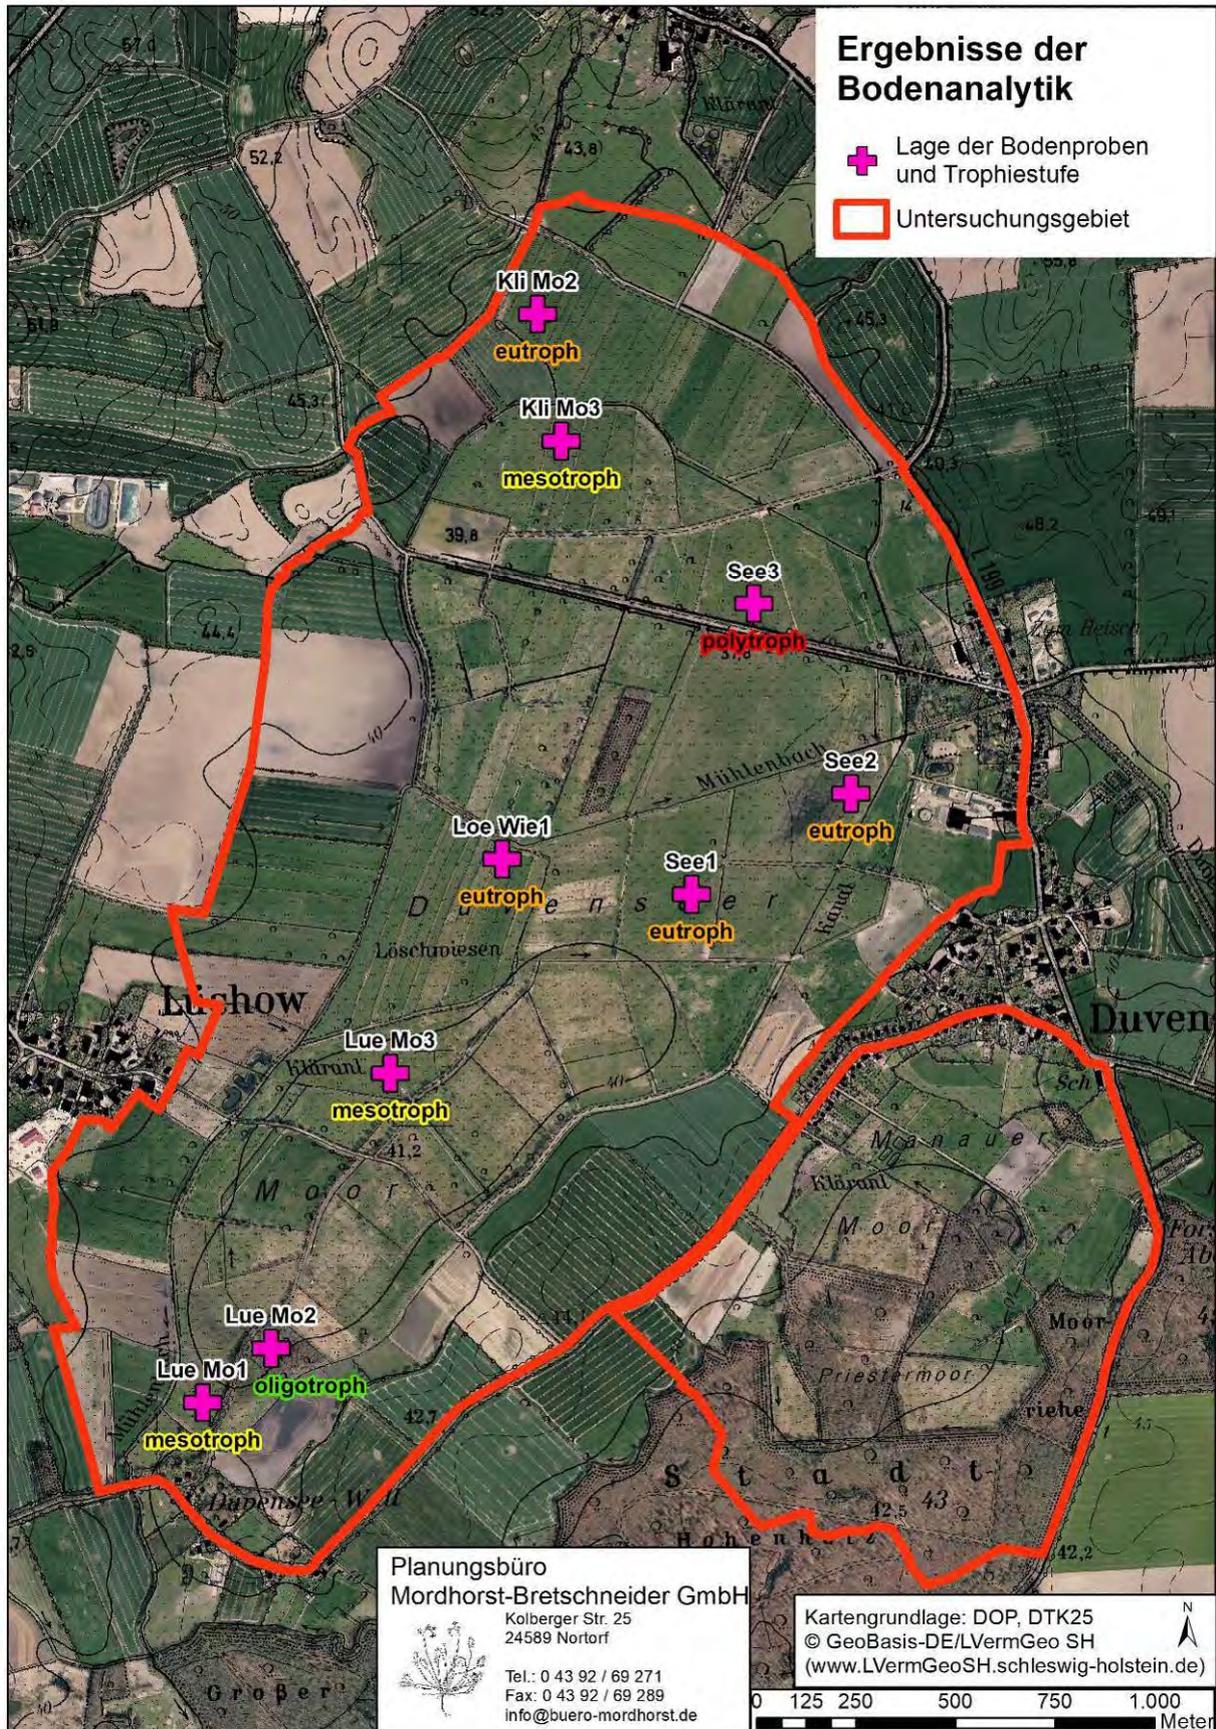
Abbildung 53: Ergebnisse der bodenanalytischen Untersuchungen: Trophiestufe (Klassifizierung nach SUCCOW & JOOSTEN 2001)

Die Ergebnisse der Analyse zeigen, dass nur die Probe LueMo II oligotrophe Nährstoffverhältnisse aufweist. Die Probe wurde in einem aktuell nicht genutzten Bruchwald ohne landwirtschaftliche Vornutzung entnommen. Auch der hier vorkommende Hirseseeggen-Pfeifengras-Bestand, der sich anhand seiner Beiarten als basenreiche Ausbildung beschreiben lässt, steht mit den ermittelten Werten in Einklang. Zudem verdeutlicht das Ergebnis, dass die Verlandung des Sees in weiten Teilen unter nährstoffarmen Bedingungen stattgefunden hat.

Auch in den Löschwiesen (LoeWi I) und im Klinkrader Moor (KliMo II) wurden eutrophe Standortverhältnisse ermittelt, die die intensive Landnutzung auf Moorboden anzeigen. Mesotrophe Standortverhältnisse im Klinkrader Moor (KliMo III) und im Lüchower Moor (LueMo I) lassen sich wiederum durch die Etablierung von z.T. relativ artenreichen Kleinseggen-Beständen innerhalb von Flutrasen mit der aktuellen Vegetation in Verbindung bringen und zeigen eine extensivere Landnutzung auf degradierten Zwischenmoortorfen an. Die aktuelle Vegetation am

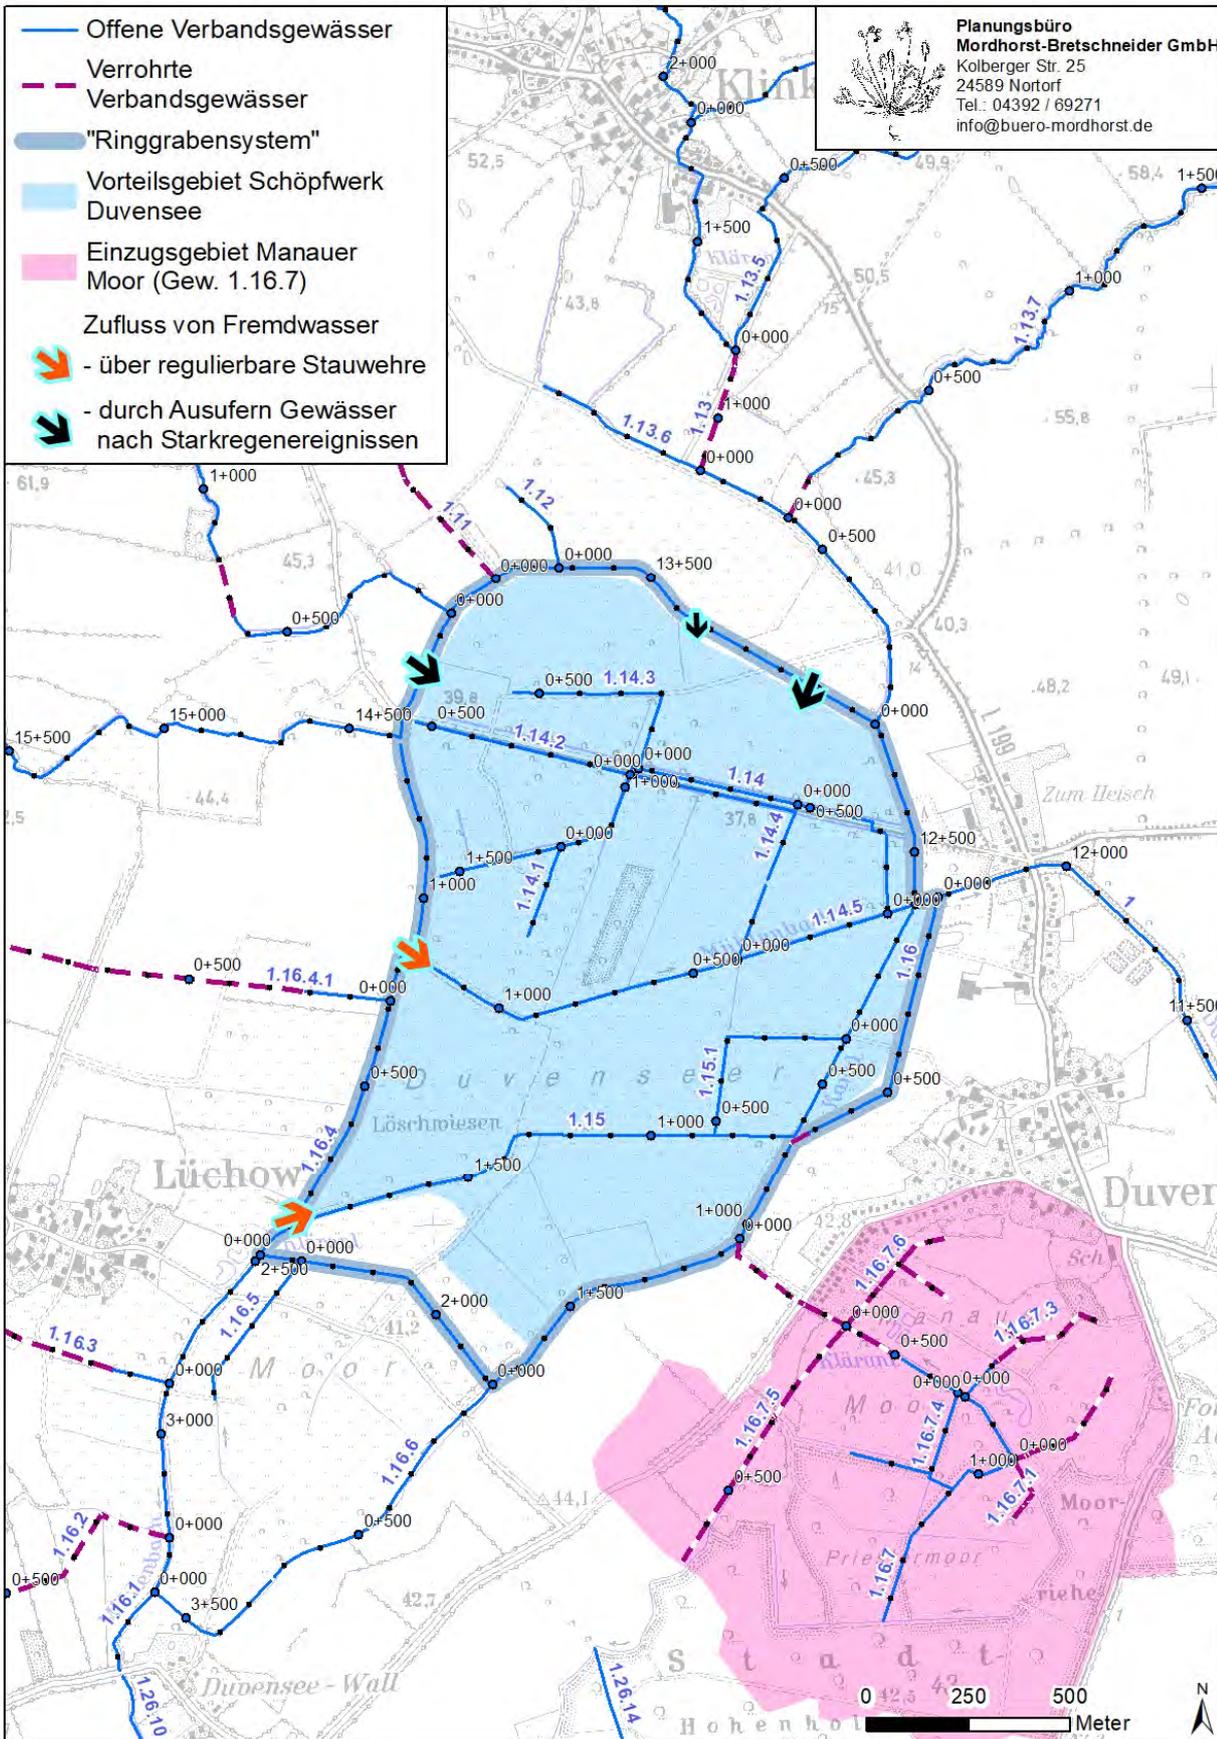
Abbildung 56: Vorteilsgebiet des Schöpfwerkes Duvensee mit umgebenden Ringgrabensystem, Eintrittsstellen von Fremdwasser sowie Gewässerstationierung

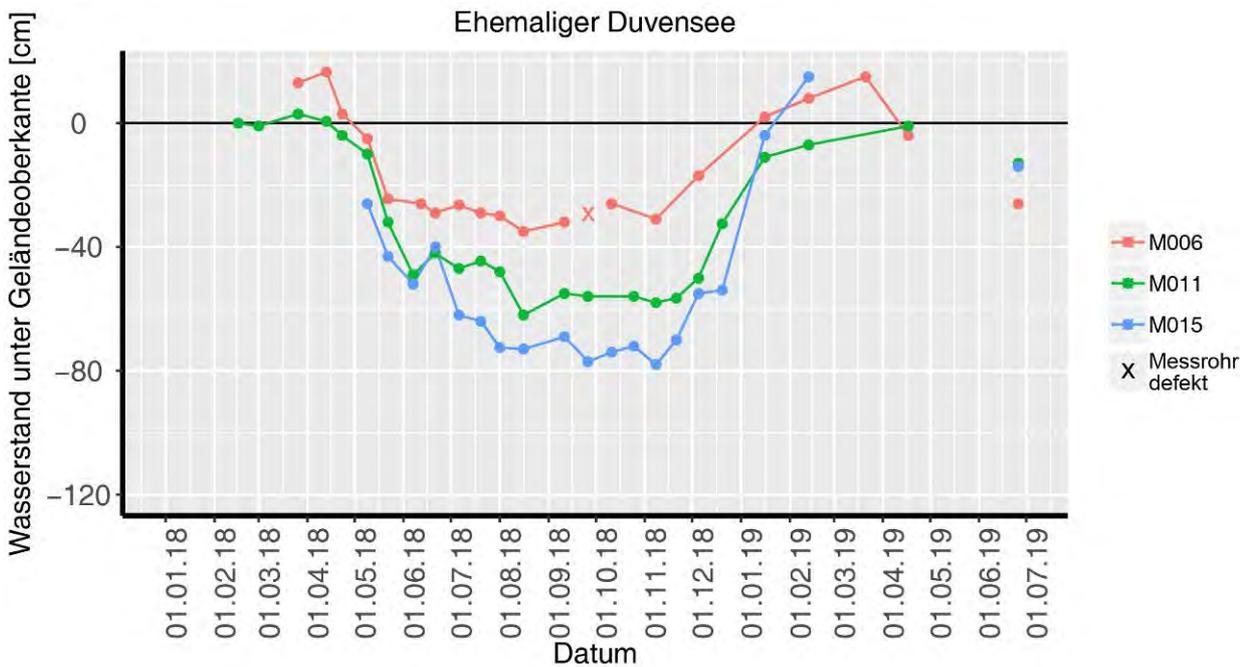
Abbildung 70: Wasserstandsganglinien im Becken des ehemaligen Duvensees, relativ zur Geländeoberkante (Messlücke Mai/Juni 2019 aufgrund Ende der beauftragten Messperiode)

M011	steht nördlich des „Pappelweges“ in einer extensiv genutzten Grünlandfläche in altem „Seeboden“; Der Standort war im März und April 2019 hoch überstaut und konnte daher nicht abgelesen werden.
M006	Aufgrund der Lage in einer Pferdekoppel wurde das Messrohr im September durch Pferde beschädigt, sodass eine Messung ausgefallen ist. Der Standort war auch im März und April 2019 hoch überstaut und konnte daher nicht abgelesen werden.
M015	weist aufgrund der Lage südlich des „Pappelweges“ im nördlichen Senkenbereich des ehemaligen Sees im Vergleich zu allen anderen Standorten im Untersuchungsgebiet die niedrigste Geländehöhe auf. Der Standort war auch im März und April 2019 hoch überstaut und konnte daher nicht abgelesen werden.

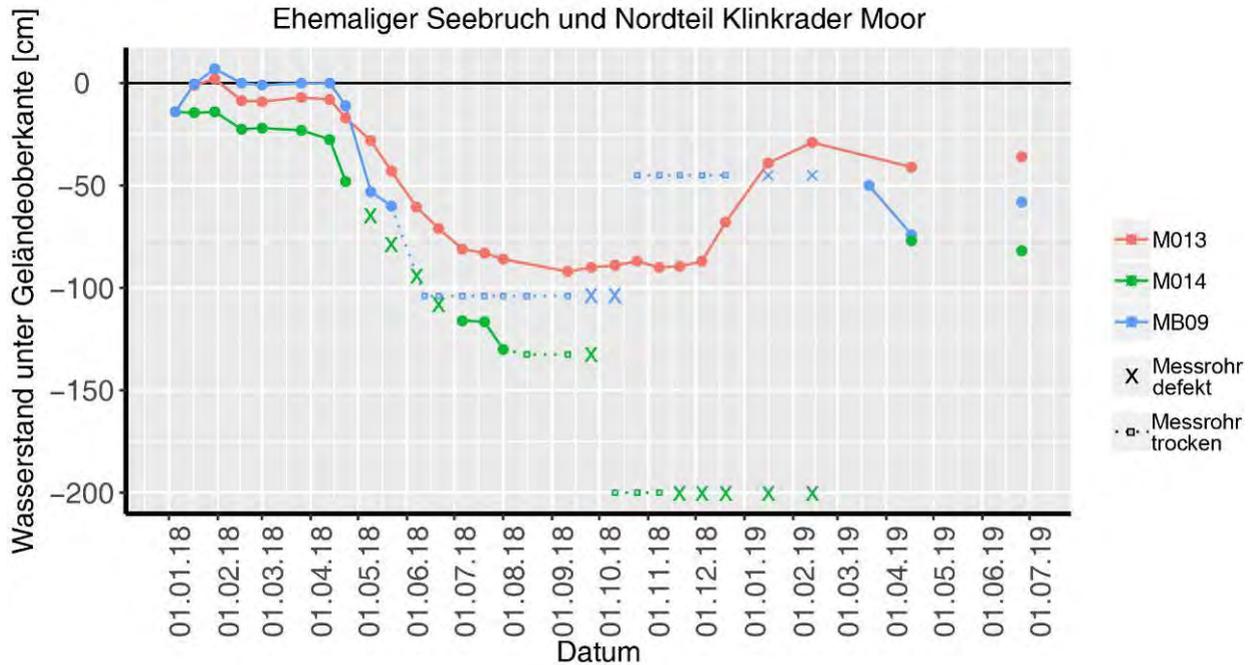
Abbildung 75: Wasserstandsganglinien im ehemaligen Seebruch und Nordteil Klinkrader Moor, relativ zur Geländeoberkante (Messlücke Mai/Juni 2019 aufgrund Ende der beauftragten Messperiode)

In diesem Bereich wurden drei Messrohre gesetzt. M013 und M014 stehen noch innerhalb der Kernzone des Duvenseer Moores, also südlich des nördlichen Ringgrabens (Labenzer Mühlengraben), MB09 dagegen nördlich des Grabens im ehemaligen Bruchwaldbereich. Von der Geländehöhe her sind die Standorte M014 und MB09 vergleichbar, beide befinden sich etwa auf 38,5 m NHN. M013 steht deutlich tiefer bei etwa 37,2 m NHN.

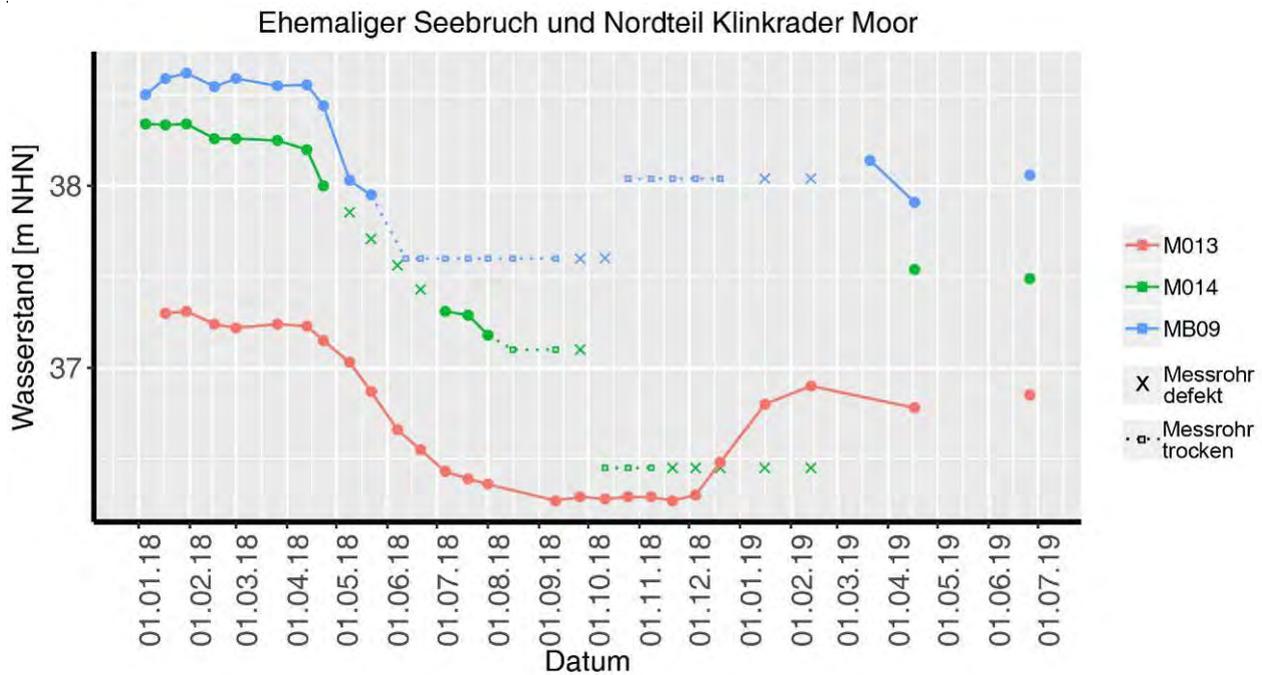
Abbildung 76: Wasserstandsganglinien im ehemaligen Seebruch und Nordteil Klinkrader Moor, absolute Höhen (Messlücke Mai/Juni 2019 aufgrund Ende der beauftragten Messperiode)

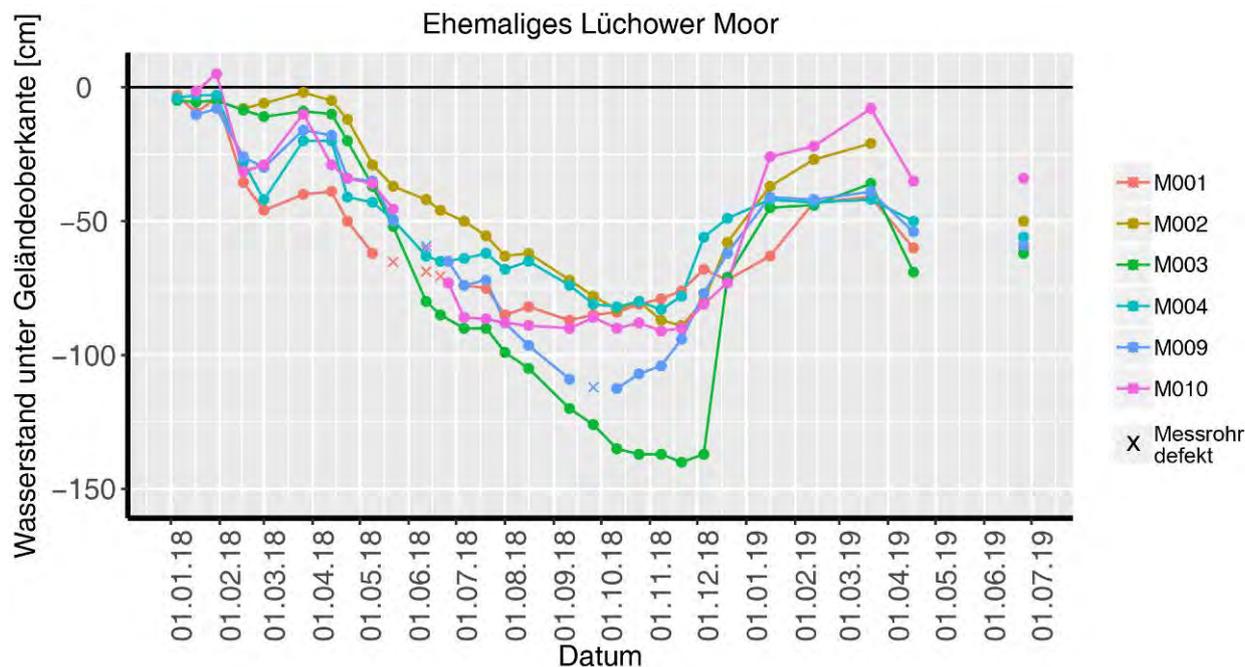
Abbildung 79: Wasserstandsganglinien im ehemaligen Lüchower Moor, relativ zur Geländeoberkante (Messlücke Mai/Juni 2019 aufgrund Ende der beauftragten Messperiode)

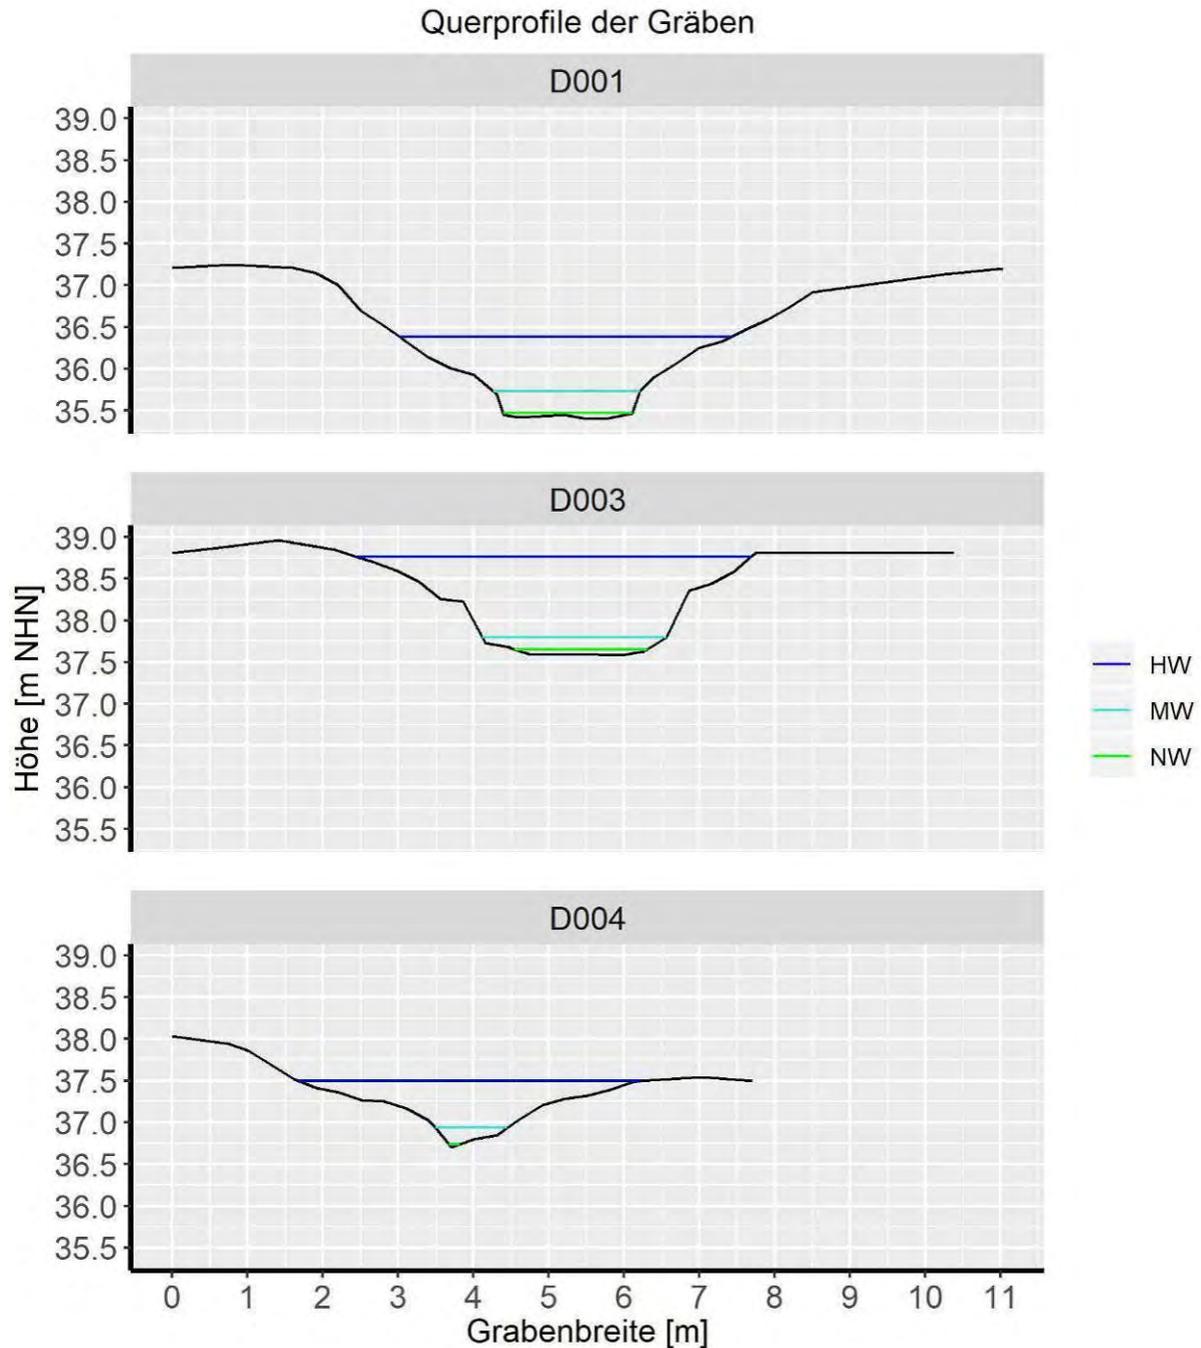
Abbildung 87: Querprofile der Gräben an den Standorten der automatischen Datensammler D001, D003 und D004. Die innerhalb des Untersuchungszeitraumes festgestellten Hoch-, Mittel- und Niedrigwasserstände (HW, MW, NW) sind farbig gekennzeichnet.

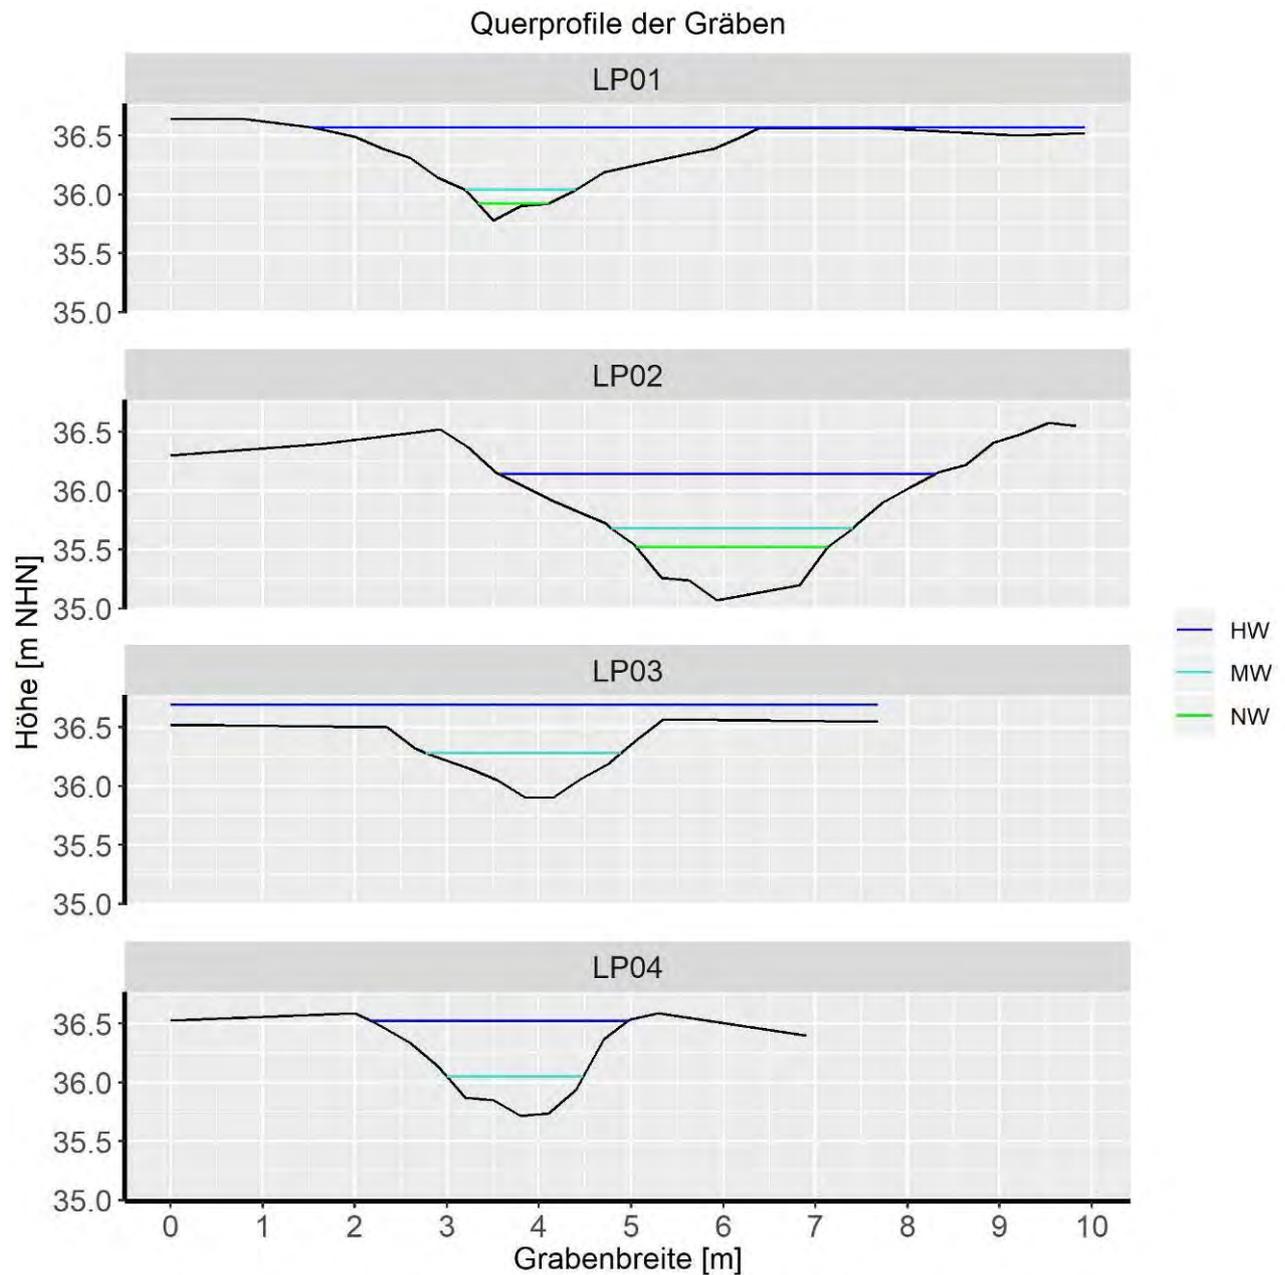
Abbildung 88: Querprofile der Gräben an den Standorten der Lattenpegel L001-L004.
Die innerhalb des Untersuchungszeitraumes festgestellten Hoch-, Mittel- und Niedrigwasserstände (HW, MW, NW) sind farbig gekennzeichnet.

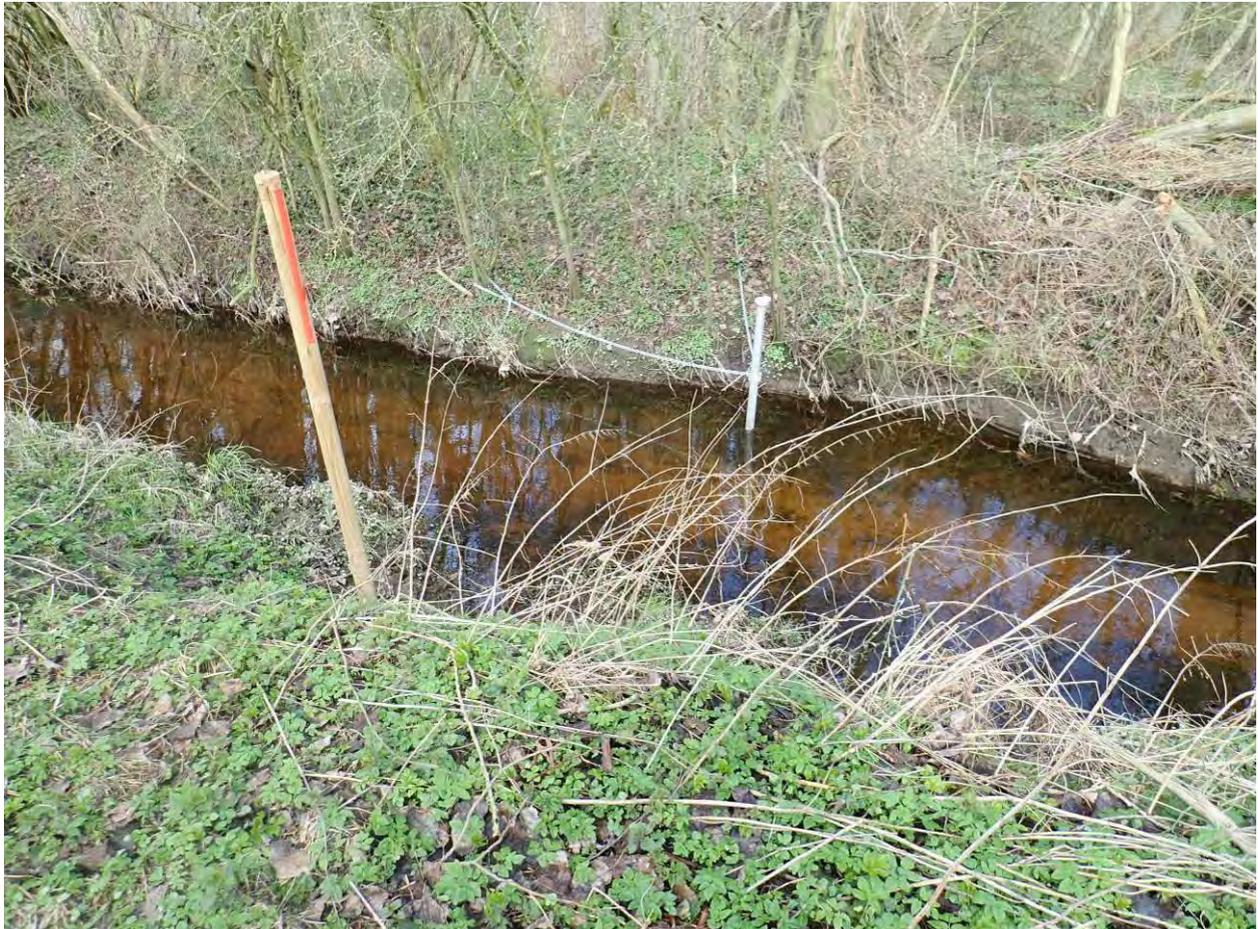
Abbildung 90: Der Duvenseebach mit dem Datensammler D001 am 21.03.2019. Seitdem er beim Hochwasser im März 2018 umgerissen wurde, ist er mit einer Kette am Ufer gesichert.

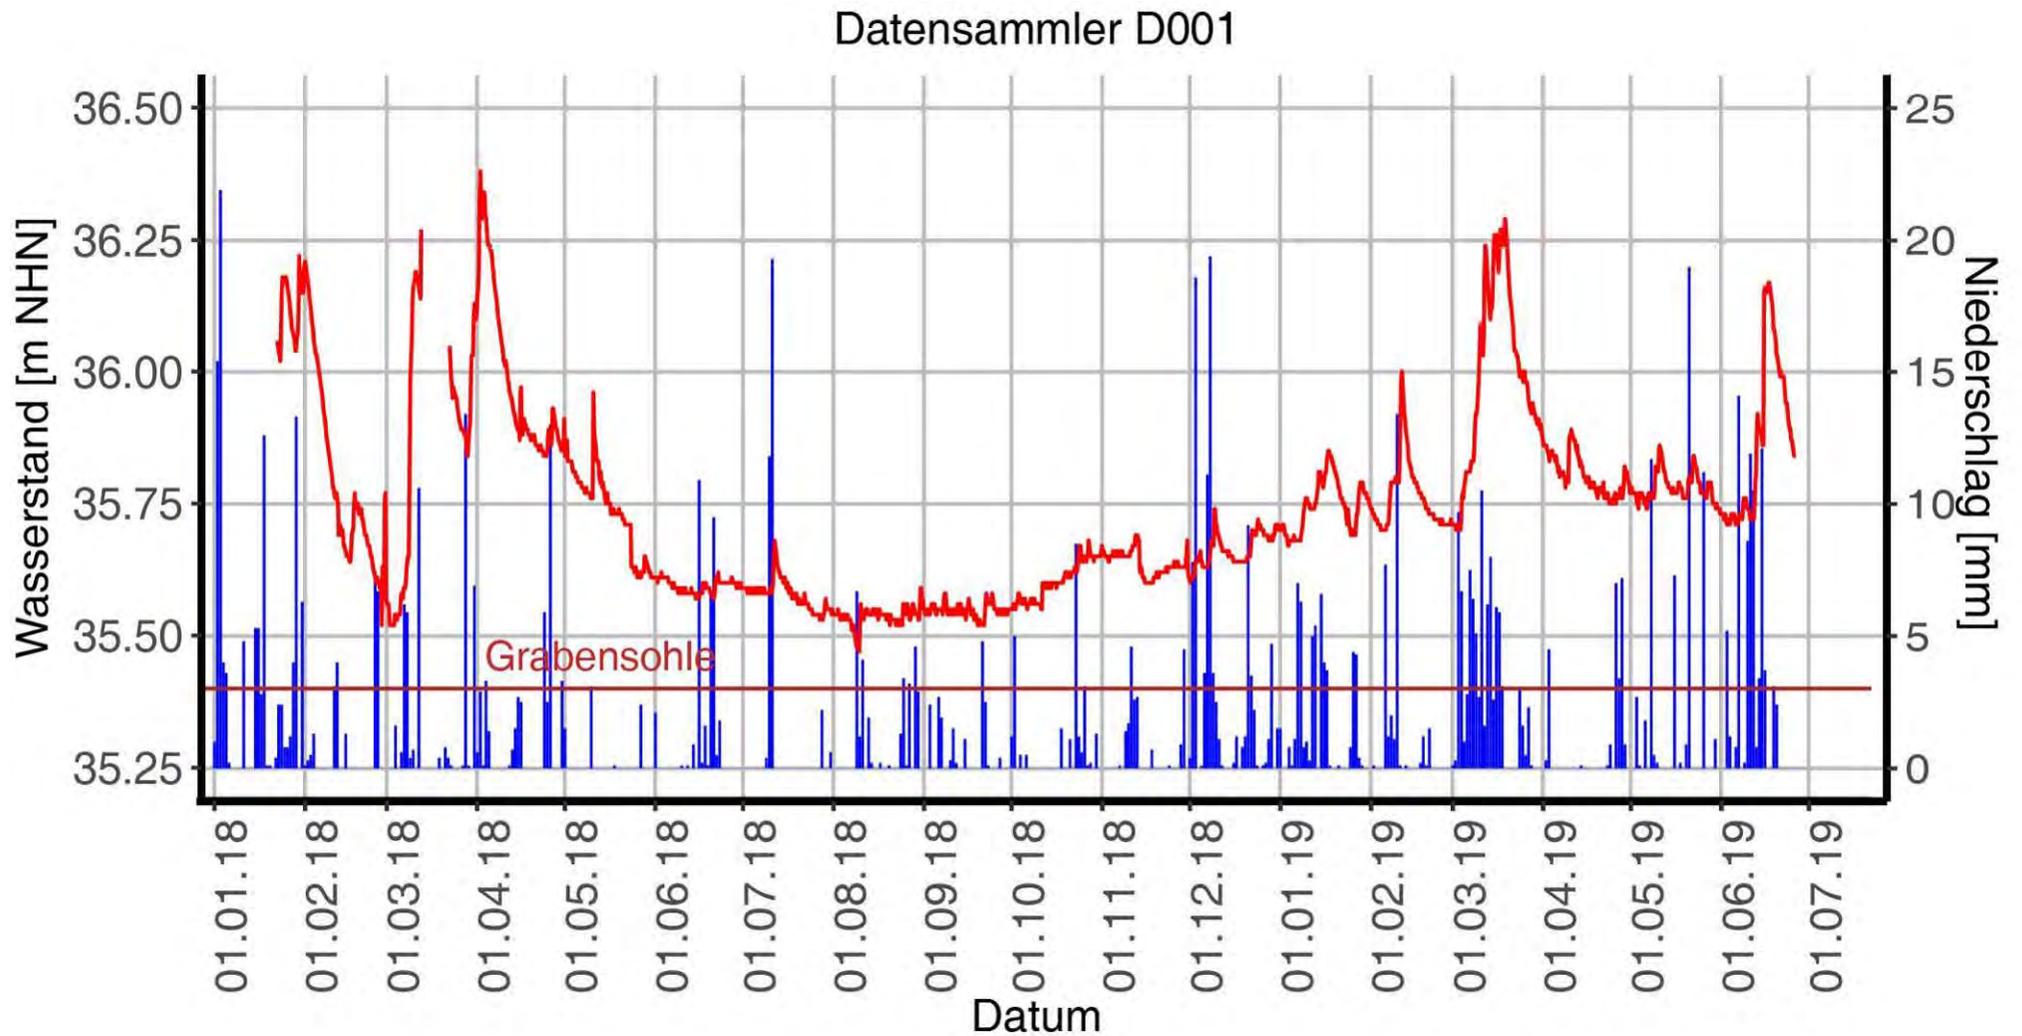
Abbildung 91: Wasserstands-Ganglinie am Datensammler D001 (Zeitraum 20.01.2018 bis 26.06.2019)

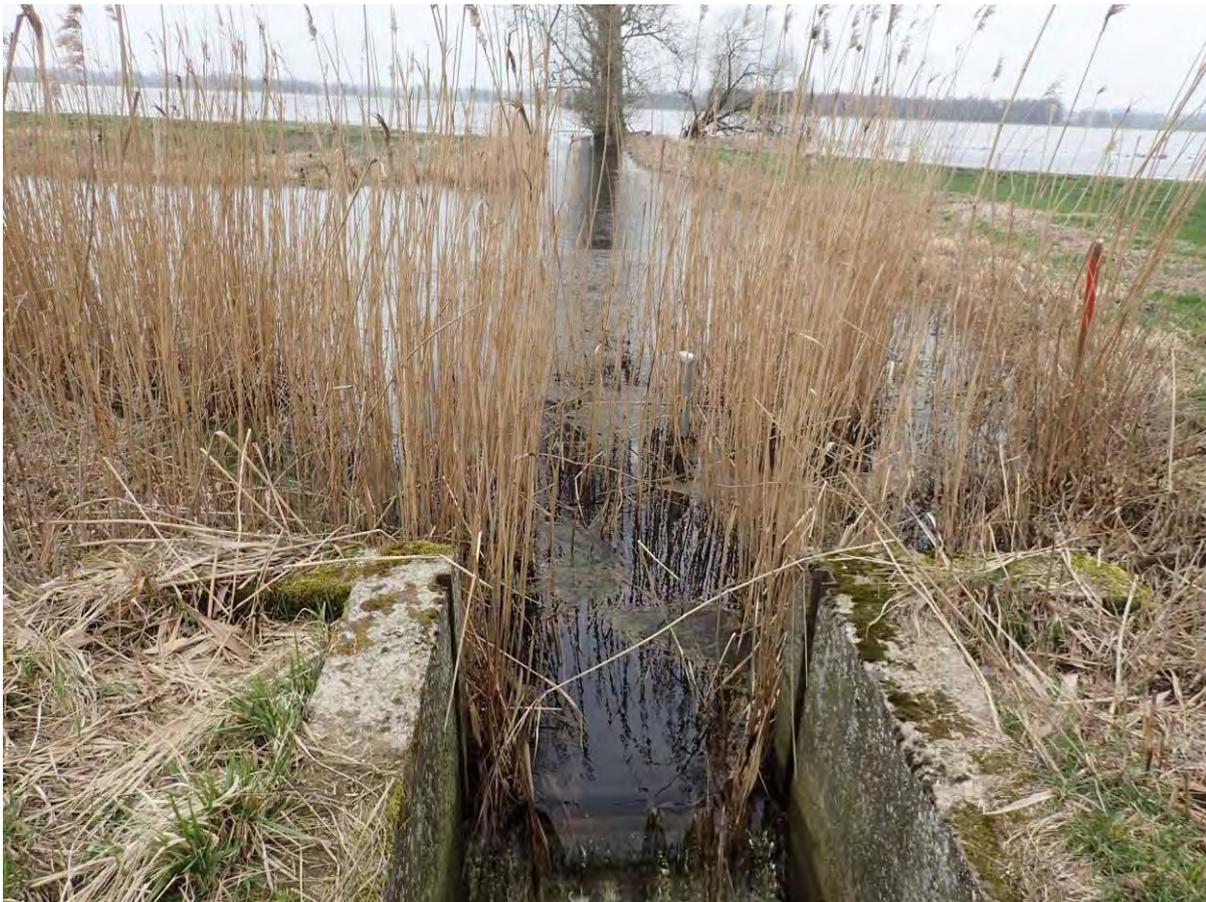
Abbildung 93: Der Pumpensumpf am 21.03.2019: Das am Zulauf zum Schöpfwerk installierte Staubrett wird überströmt. Der Wasserstand im Pumpensumpf ist mit den Wasserflächen im ehemaligen Duvensee ausgepegelt.

Der **Datensammler D002** steht im Pumpensumpf des Schöpfwerkes Duvensee. Der Abfluss aus der Niederung erfolgt sowohl über den Freilauf als auch (zumindest für kurze Zeit in 2018) über den Betrieb der Pumpe des Sommerschöpfwerkes. In 2019 ist das Schöpfwerk bis Ende Juni 2019 nicht bzw. immer nur für sehr kurze Zeit in Betrieb gesetzt worden. Die Regulierung erfolgte vielmehr über mehrere Staubretter im Freilauf, die ab April 2019 stufenweise (Höhe jeweils 14 cm) bis Ende Mai entfernt wurden. In 2018 wurden die Staubretter erst spät (etwa ab Mitte März) eingesetzt. Vorher konnte das Wasser über den geöffneten Freilauf ungehindert ablaufen. Nach Entfernen der Bretter am 01.04.2018 wurde das Schöpfwerk für kurze Zeit in Gang gesetzt und zudem unregelmäßig Wasser für die Verwendung in einem landwirtschaftlichen Betrieb entnommen.

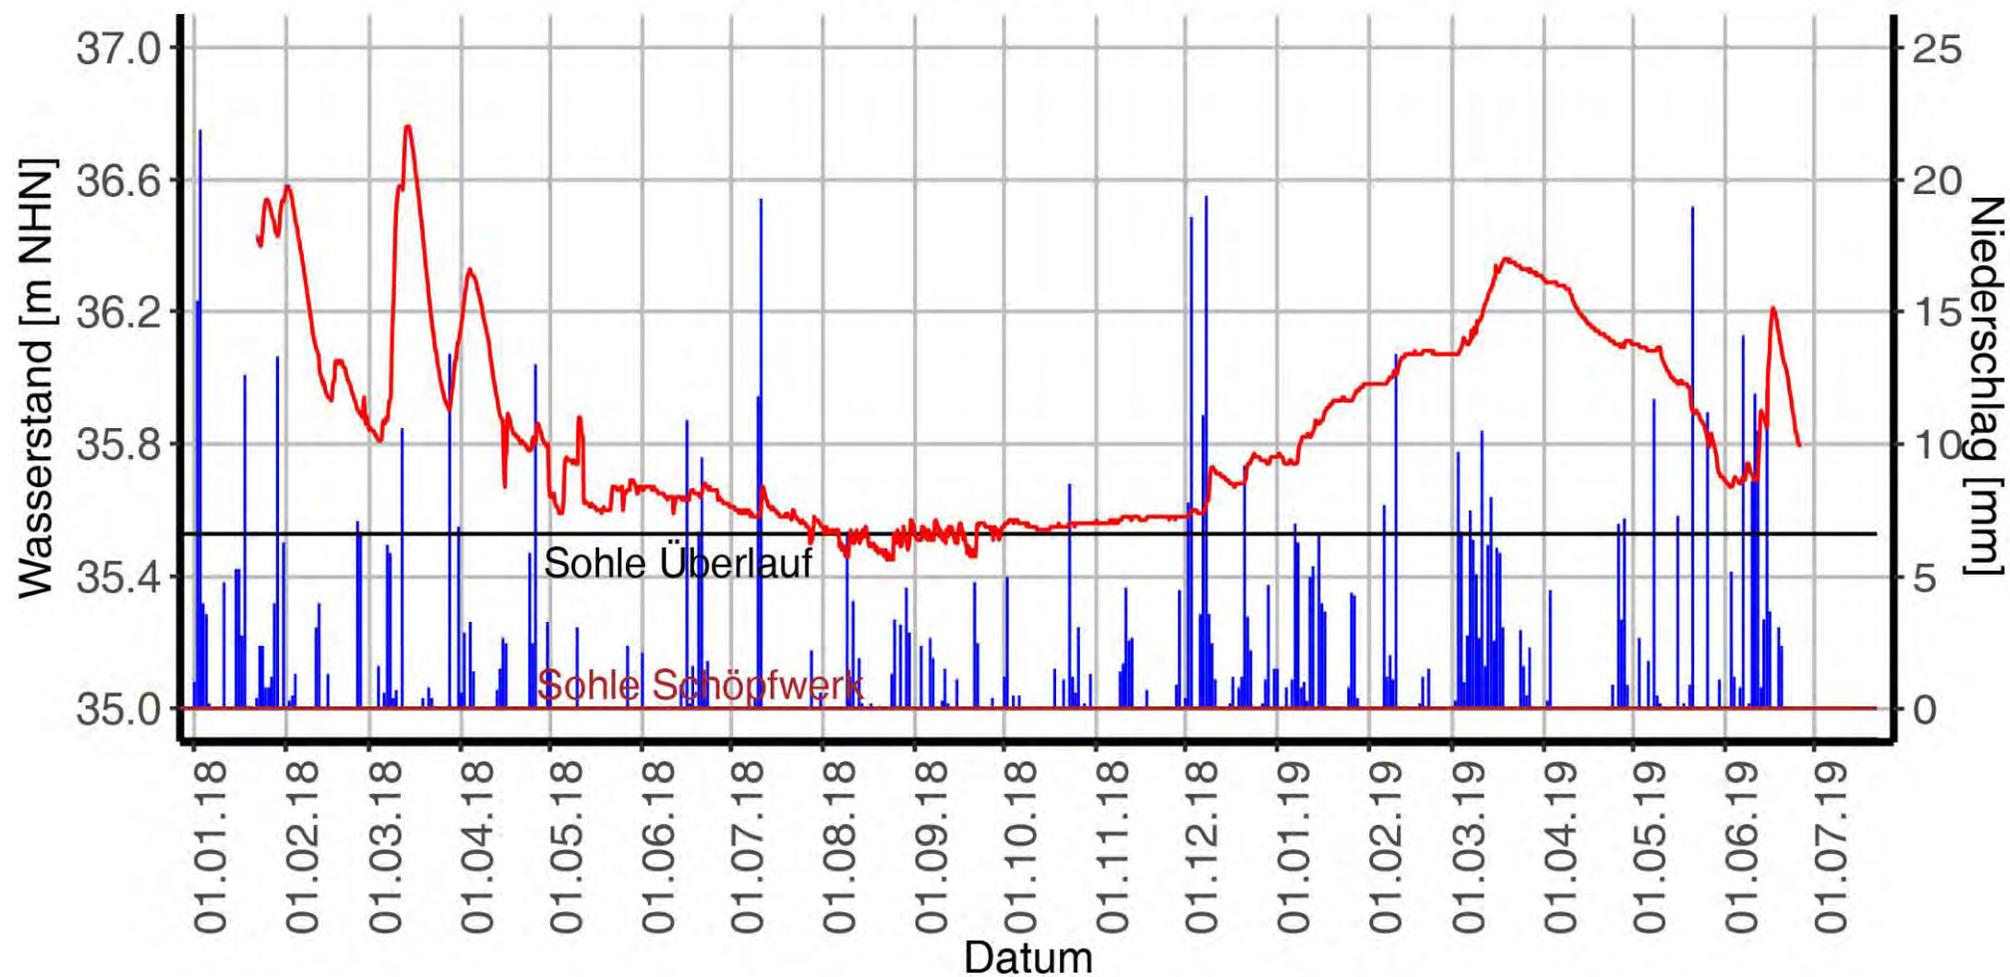
Abbildung 94: Wasserstands-Ganglinie am Datensammler D002 (Zeitraum 20.01.2018 bis 26.06.2019)

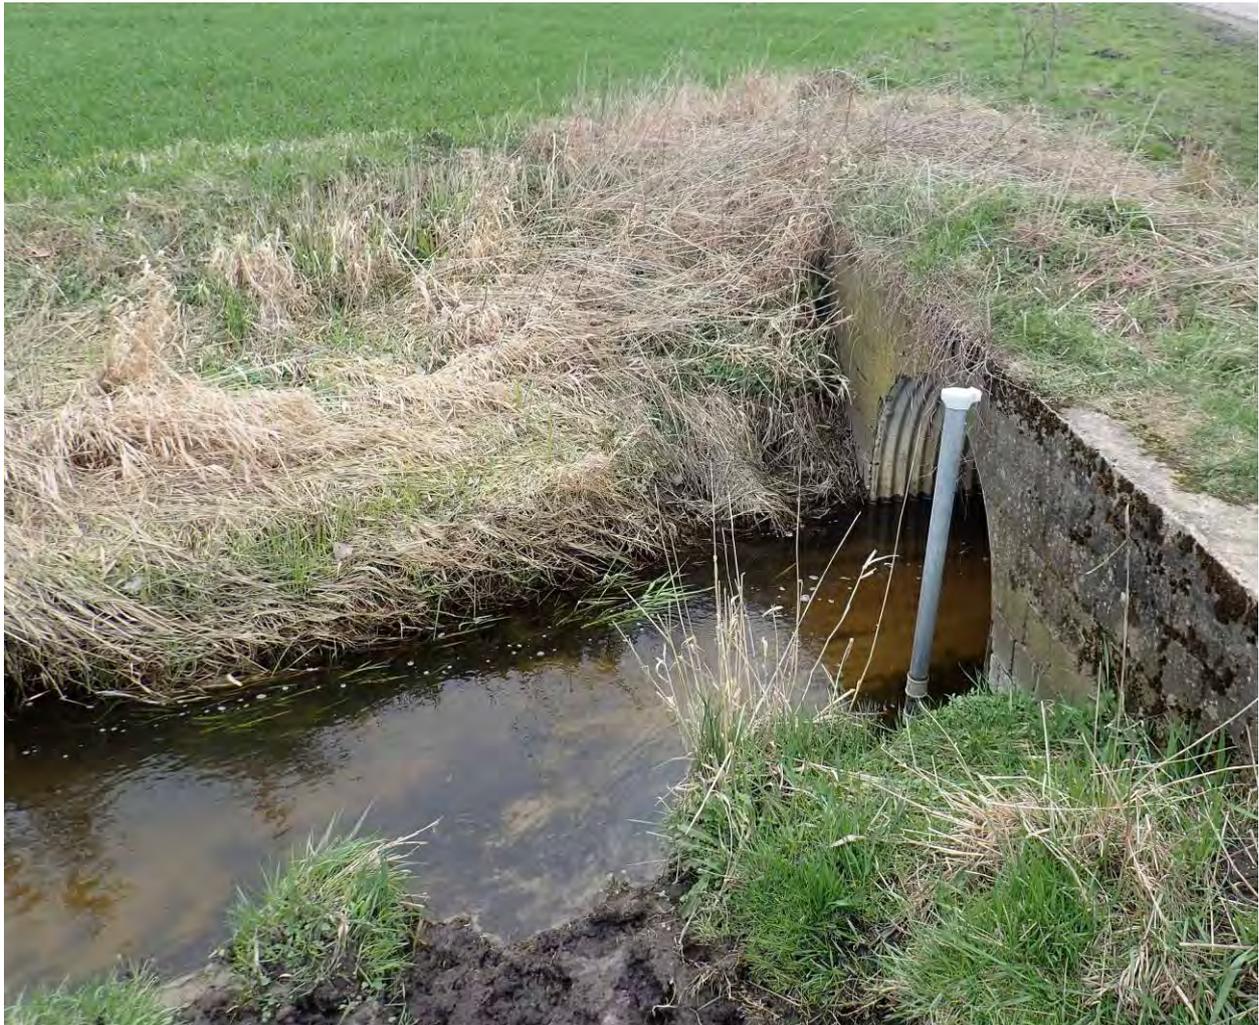
Abbildung 96: Datensammler D003 an der Wegekreuzung am Westrand der inneren Niederung: Das Messrohr steht unmittelbar vor der Unterführung des Weges.

Der **Datensammler D003** steht im Labenzer Mühlenbach an der Brücke am Pappelweg. Von hier aus umfließt der Labenzer Mühlenbach das Duvenseer Moor als nördlicher Randgraben. Die Ganglinie gibt Auskunft über die Zuflüsse aus Westen. Die Hochwasserspitzen im Frühjahr 2018 sowie März 2019 korrelieren mit starken Niederschlagsereignissen (siehe **Abbildung 97**). Im Sommer und Herbst 2018 führte der Labenzer Mühlenbach nur noch einen geringen Basisabfluss bei relativ konstanten Werten unter 37,70 m NHN, der Wasserspiegel stand somit weniger als 20 cm über der Grabensohle.

Unmittelbar oberhalb des Standortes von D003 sind im Labenzer Mühlenbach mehrere Sohl-schwellen eingebaut. Das Gewässerprofil reicht hier aus, ohne dass der Graben bei Hochwasser über die Ufer tritt. Dieses ändert sich bereits knapp 100 m grabenabwärts. Hier und an weiteren Stellen unterhalb trat der Mühlenbach im Januar 2018 über die Ufer und ergoss sich in die innere Niederung. Zuletzt trat dieses Ereignis im Juni 2019 ein (GRELL mdl.). Welche Wassermengen als Fremdwasser in die Niederung geflossen sind, lässt sich aufgrund fehlender Messgrößen nicht berechnen oder befriedigend abschätzen.
