BODENKUNDLICH-HYDROLOGISCHES
GUTACHTEN FÜR DAS
(geplante Naturschutzgebiet)
„DUVENSEER MOOR“

ENDBERICHT

Stand November 2019

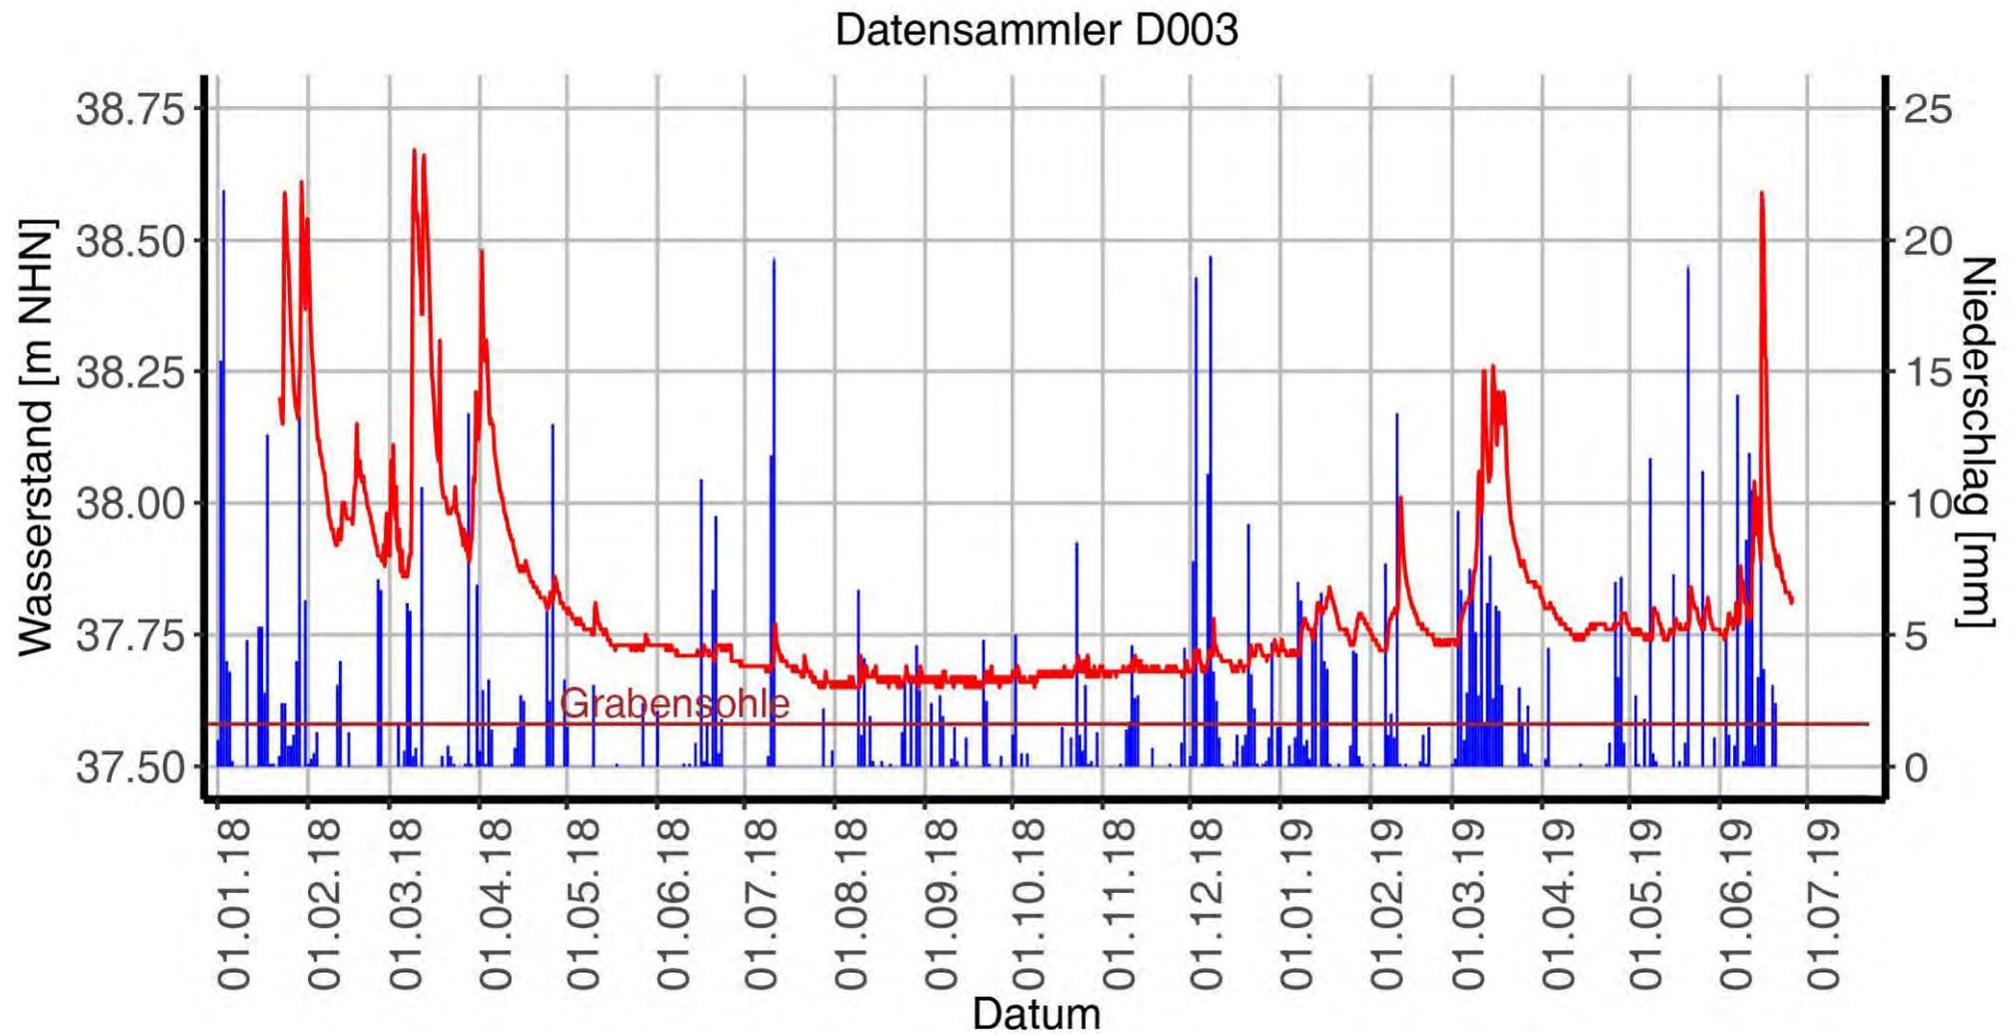
Abbildung 97: Wasserstands-Ganglinie am Datensammler D003 (Zeitraum 20.01.2018 bis 26.06.2019)

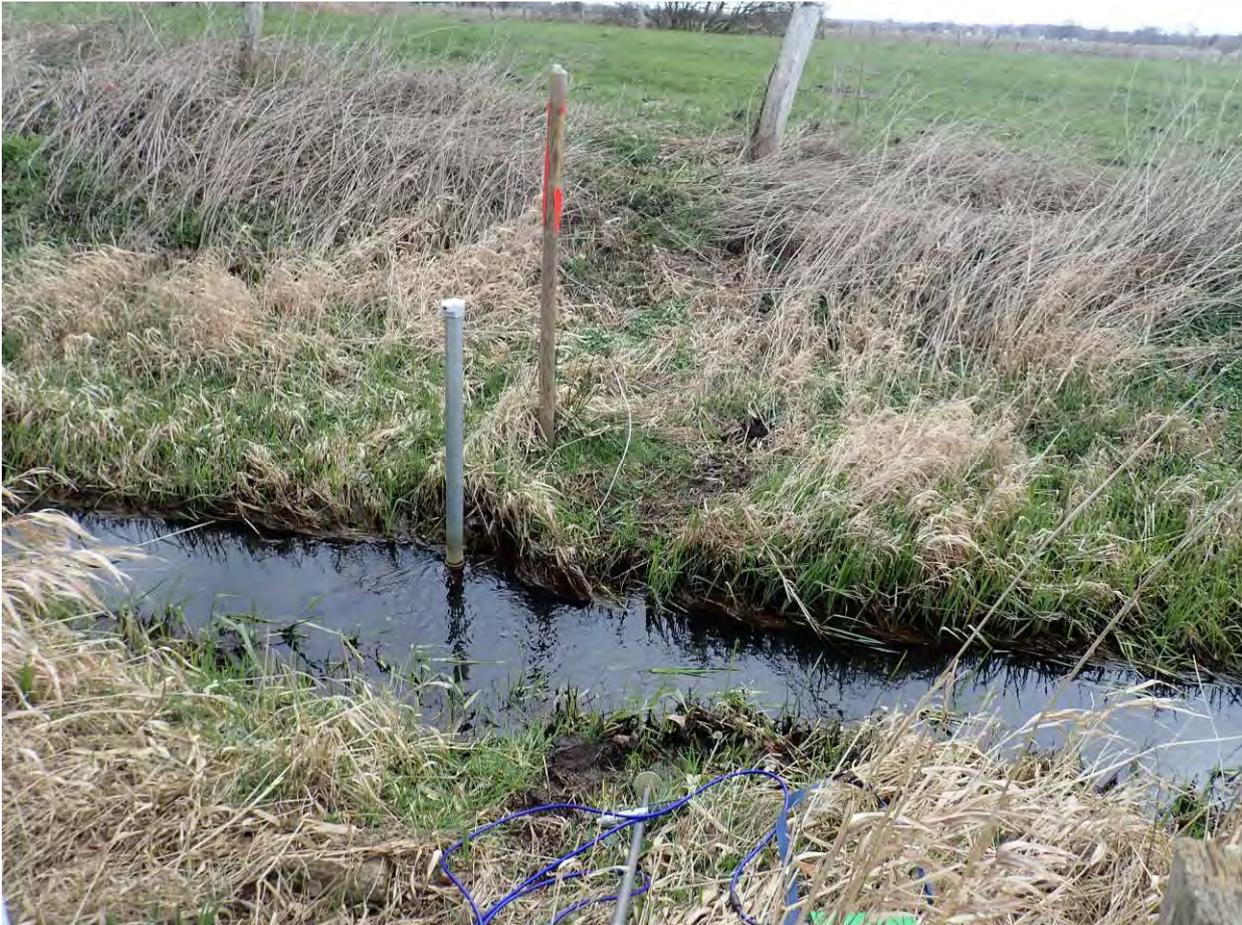
Abbildung 99: Datensammler D004 ist wenige Meter unterhalb des Klärwerkes Lüchow in den Lüchower Bach eingesetzt.

Der **Datensammler D004** steht im Lüchower Bach nach dessen Knick nach Osten, in der Nähe des Lüchower Klärwerks. Er dokumentiert die Zuflüsse aus Süden und Südwesten. Die Ganglinie am Datensammler D004 ähnelt der des Labenzer Mühlenbaches, wobei jedoch die Hochwasserspitzen im Frühjahr nicht ganz so ausgeprägt waren, dafür aber der Abfluss des Grabens von Mai bis Juli noch etwas höher war. Ab August führte auch der Lüchower Bach einen relativ konstanten Basisabfluss, im Durchschnitt liegt der Wert zwischen Anfang August und Ende November bei 36,81 m NHN.

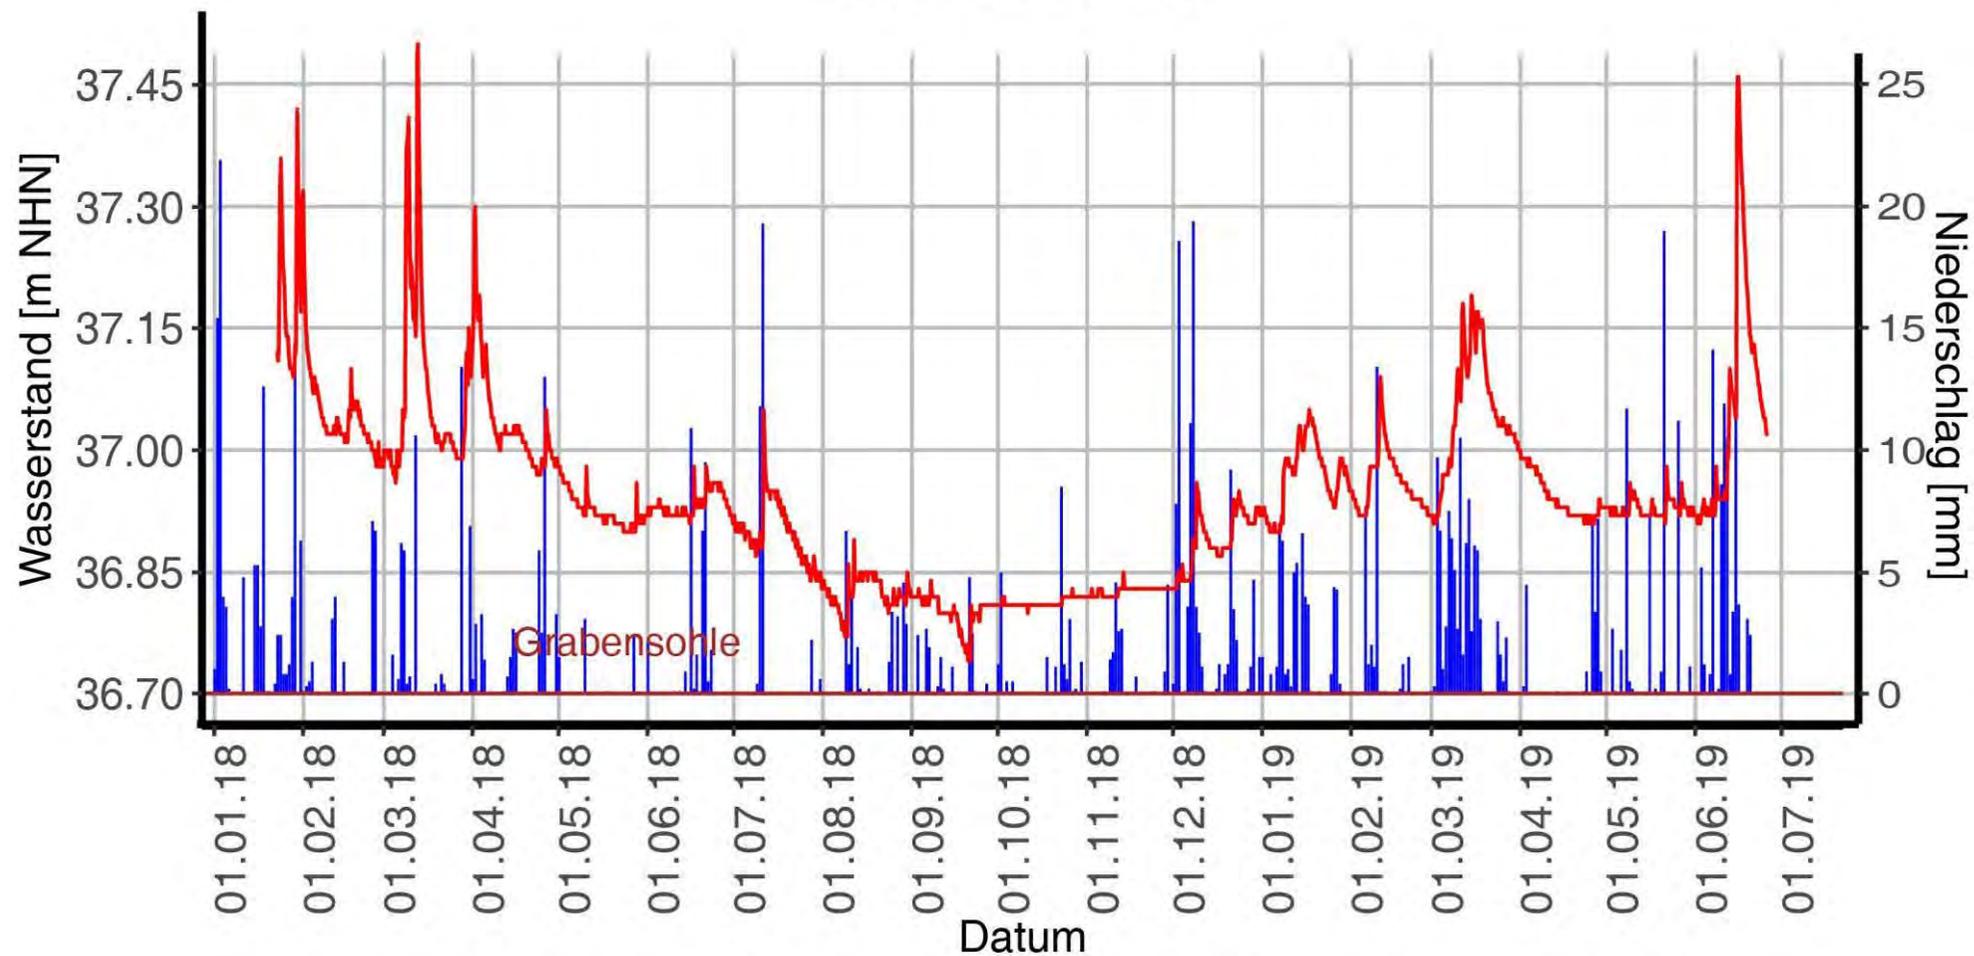
Abbildung 100: Wasserstands-Ganglinie am Datensammler D004 (Zeitraum 20.01.2018 bis 26.06.2019)

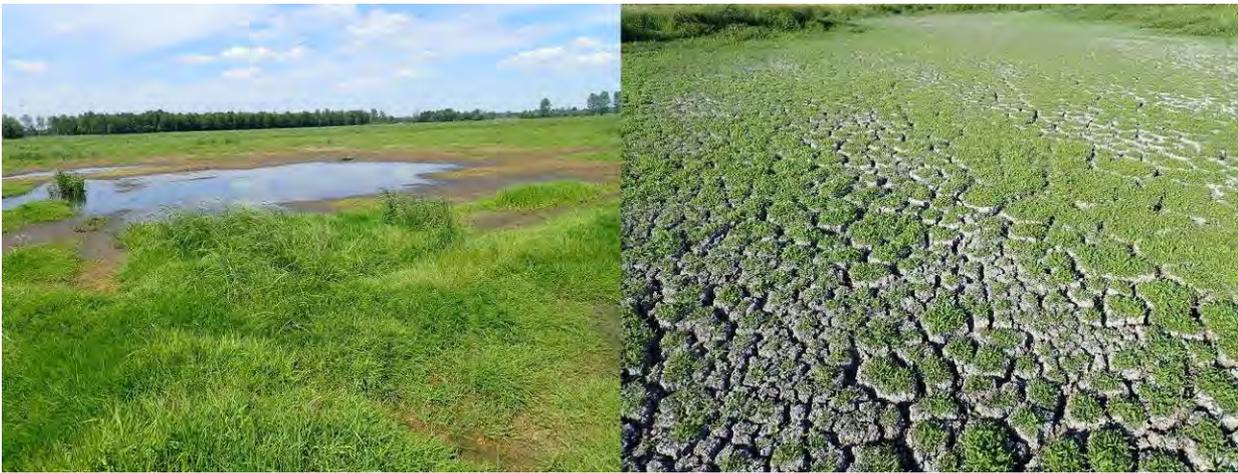
Abbildung 106: In Normaljahren üblicherweise überstaute Senke links Situation am 22.5.2018 - rechts Situation am 23.7.2018

Die im Pumpensumpf gemessenen Wasserstände geben jedoch nicht die Situation innerhalb der übrigen Seenniederung wieder. Hier lagen die Wasserstände deutlich niedriger, wie die Ablesungen der Messrohre in **Abbildung 71** sowie die Fotos (siehe **Abbildung 106**) aus dem in Normaljahren üblicherweise überspannten Senkenbereich belegen.

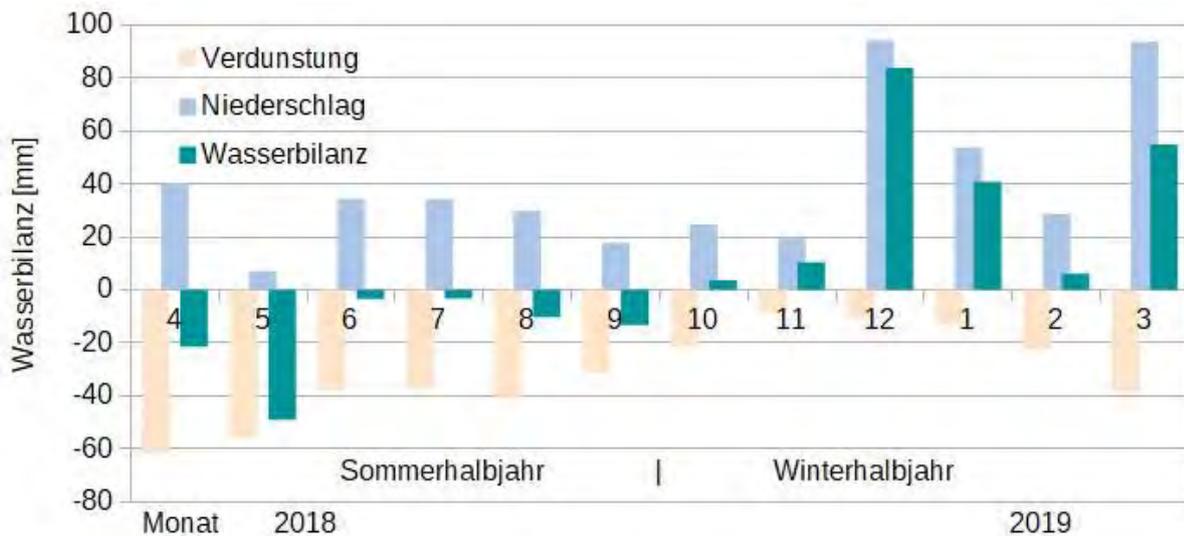
Abbildung 107: Wasserbilanz (Niederschlag – aktuelle Verdunstung) nach Werten des DWD für den Zeitraum April 2018 bis März 2019

Eine Ursache für die rasche Entwässerung der Muddeböden im Bereich des ehemaligen Sees bei negativer Wasserbilanz (siehe **Abbildung 107**) ist die Degradation der Böden und die damit verbundenen Folgen für den Wasserhaushalt (siehe Kap. 4.1.4). Die Folgen zeigen sich u.a. in **Abbildung 108**.

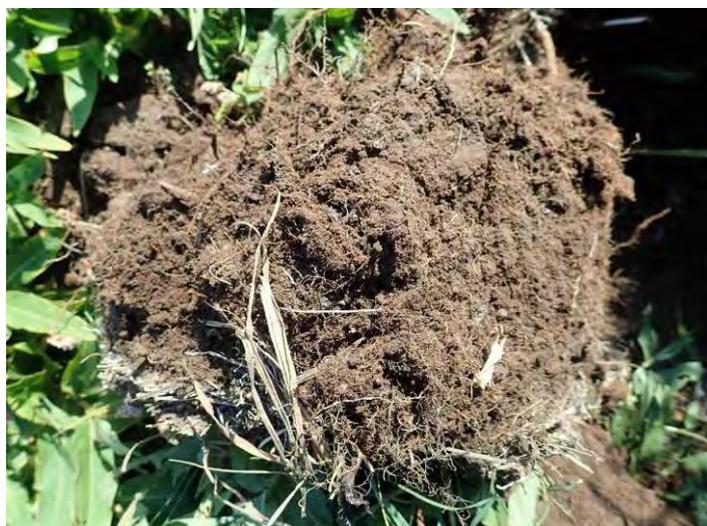
Abbildung 108: Stark degradiertes, vermulltes Oberboden im tiefen Senkenbereich als Folge der vollständigen Austrocknung der Überstauung („Restseeﬂäche“).

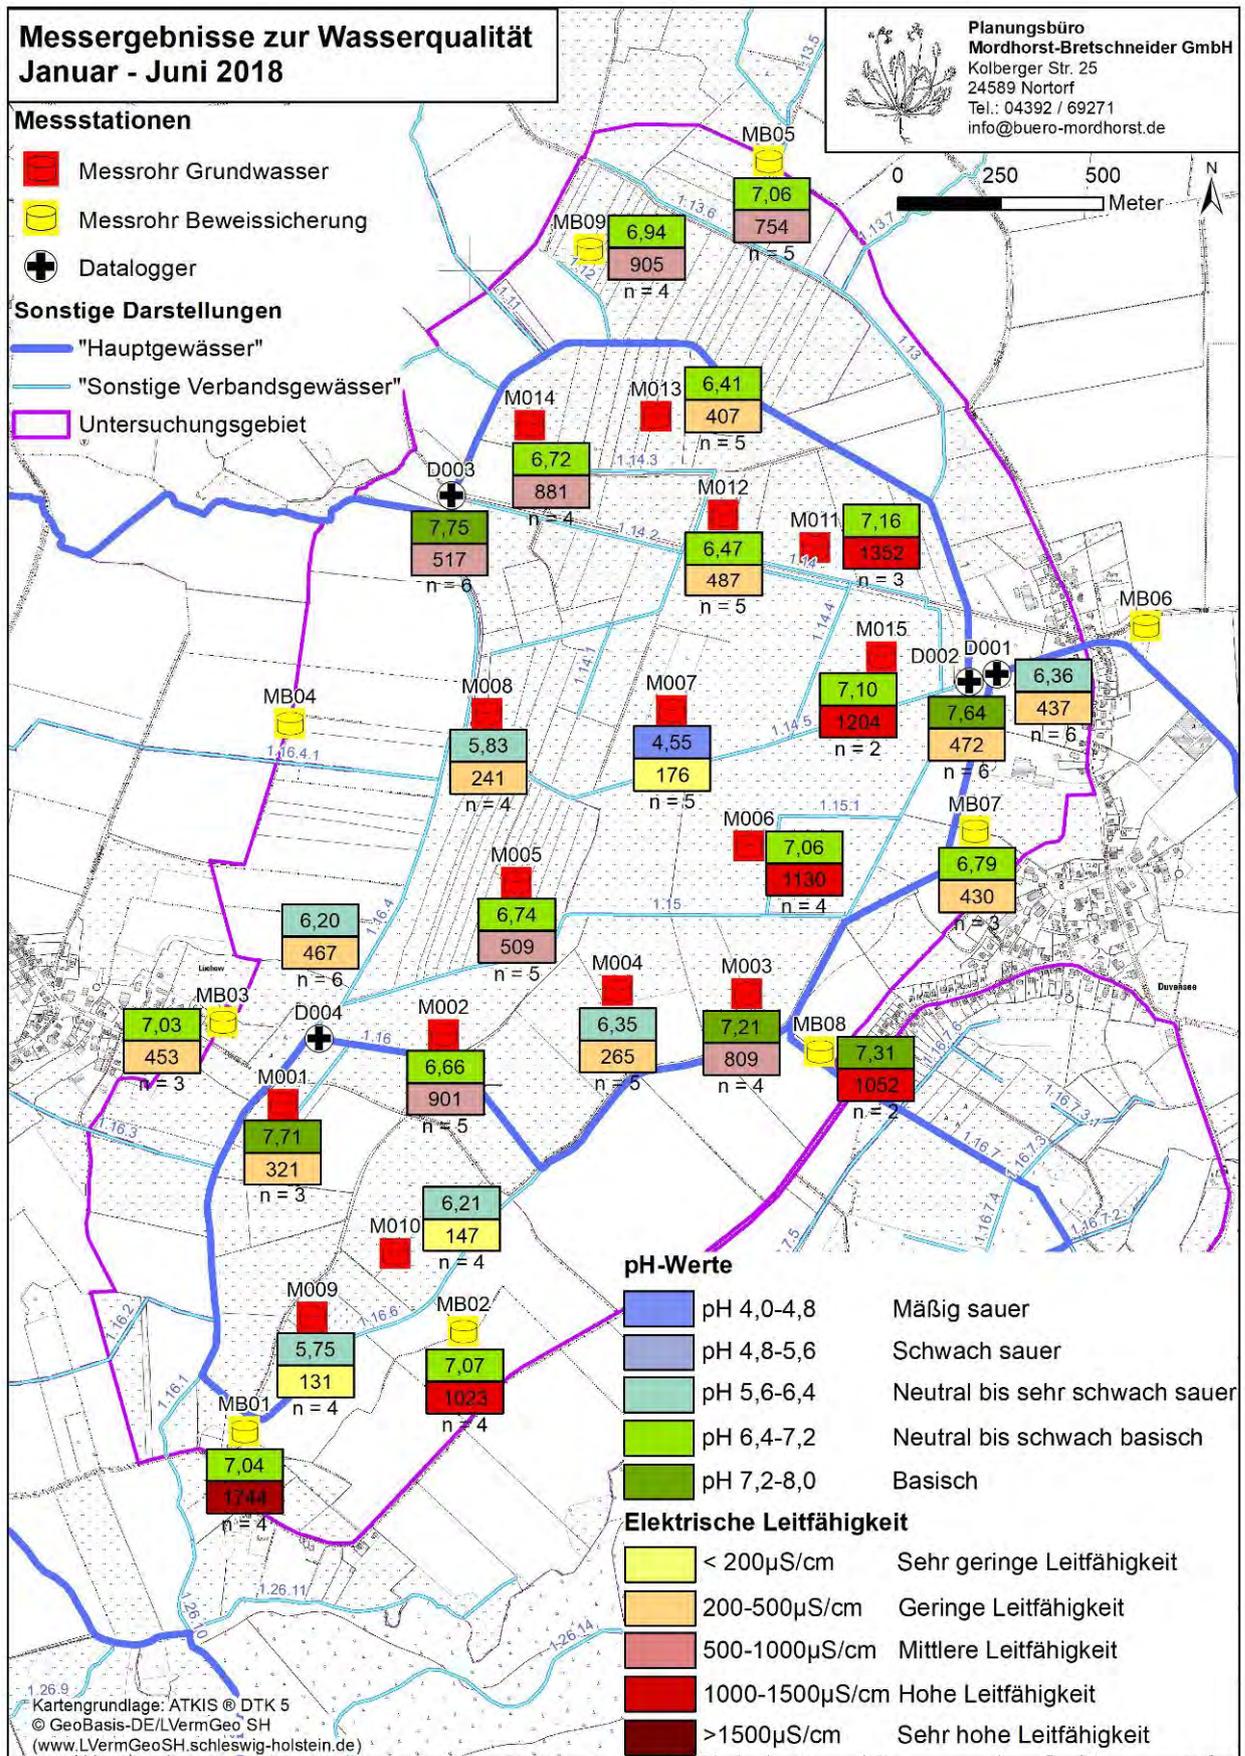
Abbildung 113: Ergebnisse der qualitativen Wassermessungen in der Duvensee-Niederung in der ersten Jahreshälfte 2018. Es sind jeweils die Mittelwerte für pH Wert und elektrische Leitfähigkeit sowie die Anzahl der durchgeführten Messungen (n) angegeben.

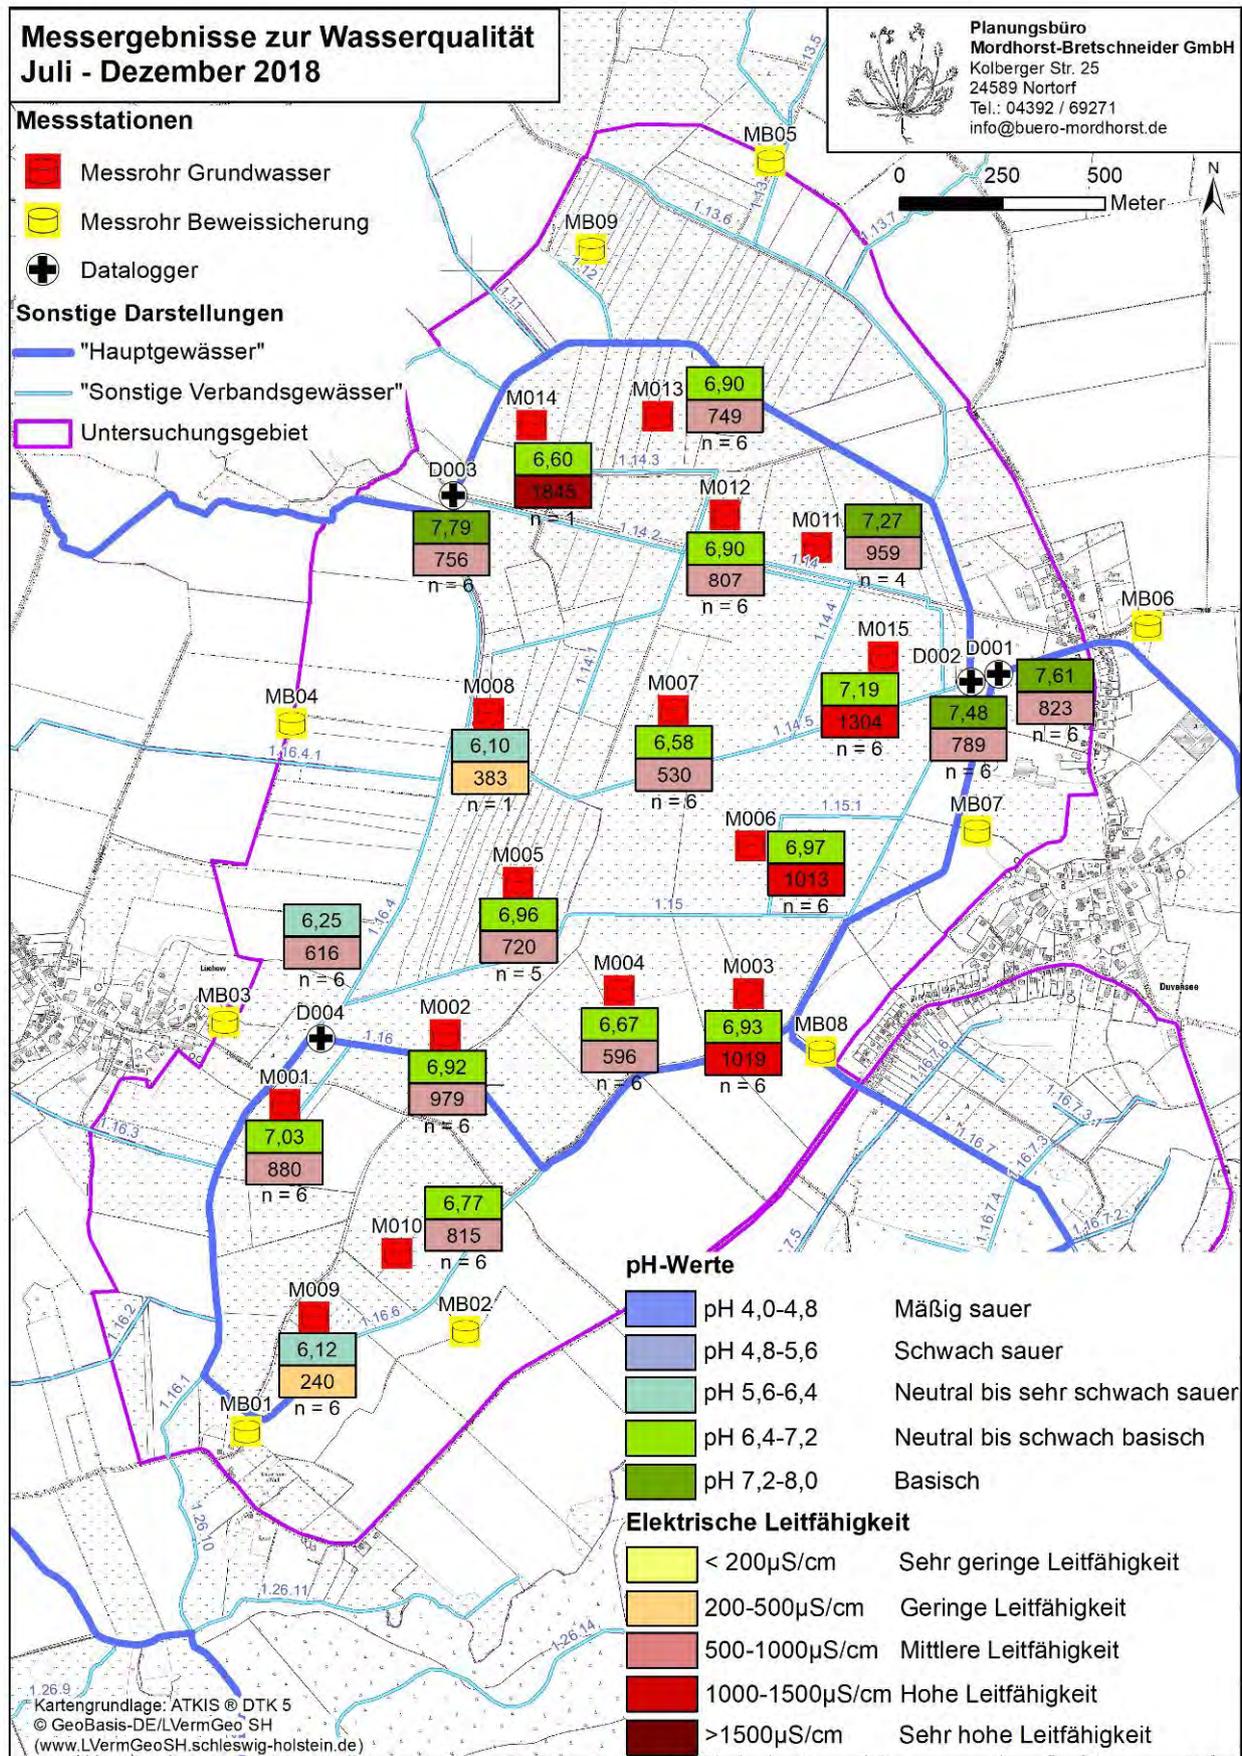
Abbildung 114: Ergebnisse der qualitativen Wassermessungen in der Duvensee-Niederung in der zweiten Jahreshälfte 2018. Es sind jeweils die Mittelwerte für pH Wert und elektrische Leitfähigkeit sowie die Anzahl der durchgeführten Messungen (n) angegeben.

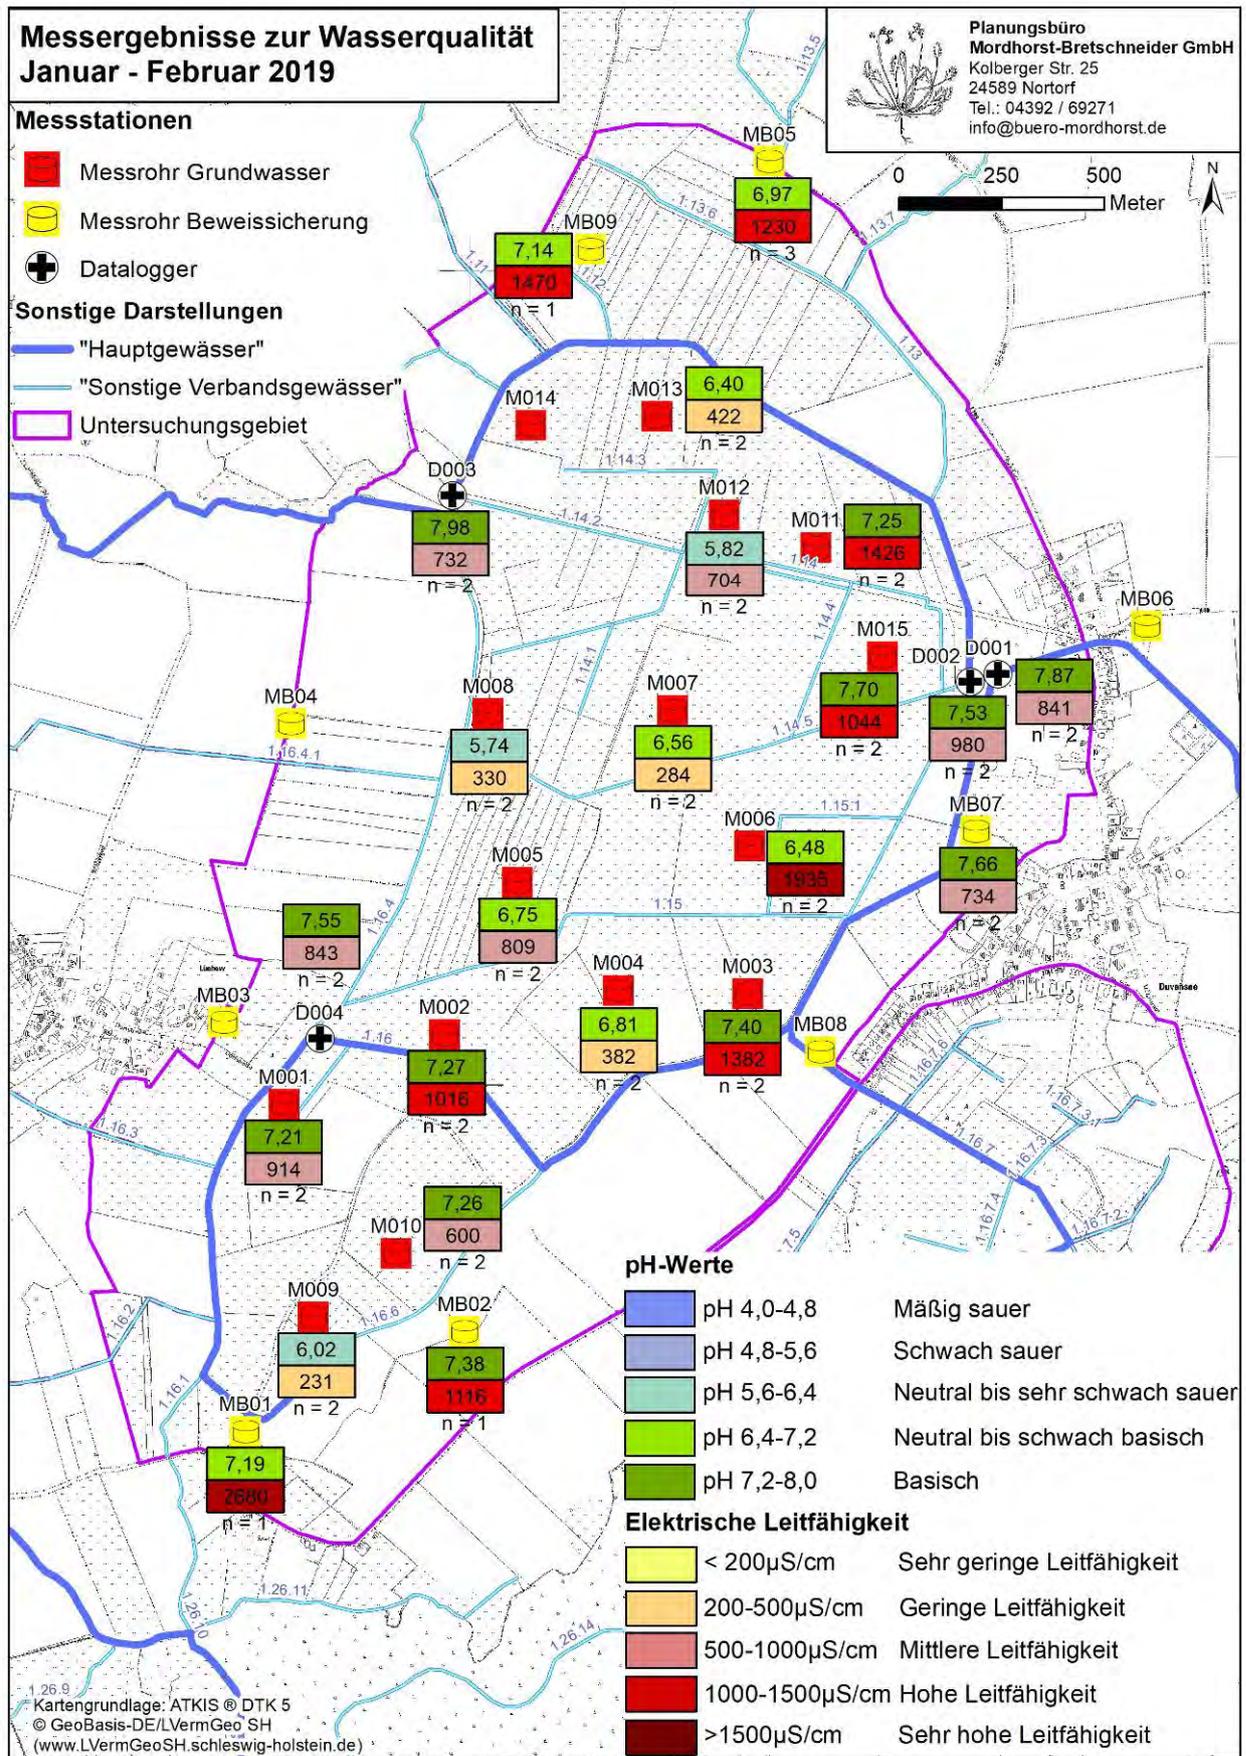
Abbildung 115: Ergebnisse der qualitativen Wassermessungen in der Duvensee-Niederung in der ersten Jahreshälfte 2019. Es sind jeweils die Mittelwerte für pH Wert und elektrische Leitfähigkeit sowie die Anzahl der durchgeführten Messungen (n) angegeben.

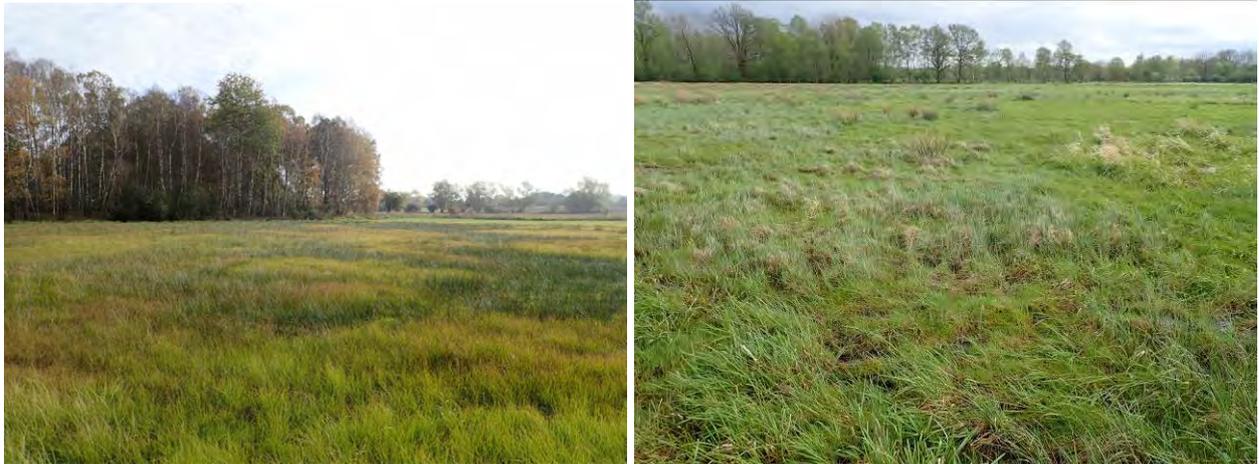
Abbildung 117: Von Flatterbinse und verschiedenen Seggen dominierte Nasswiese im Süden von D KS 2 (links, Herbst 2018) und häufig überstaute Mulden mit Flutrasenarten, Braun-Segge, Sumpfbirse und Spießmoos in D KS 1 (rechts, Frühsommer 2018)

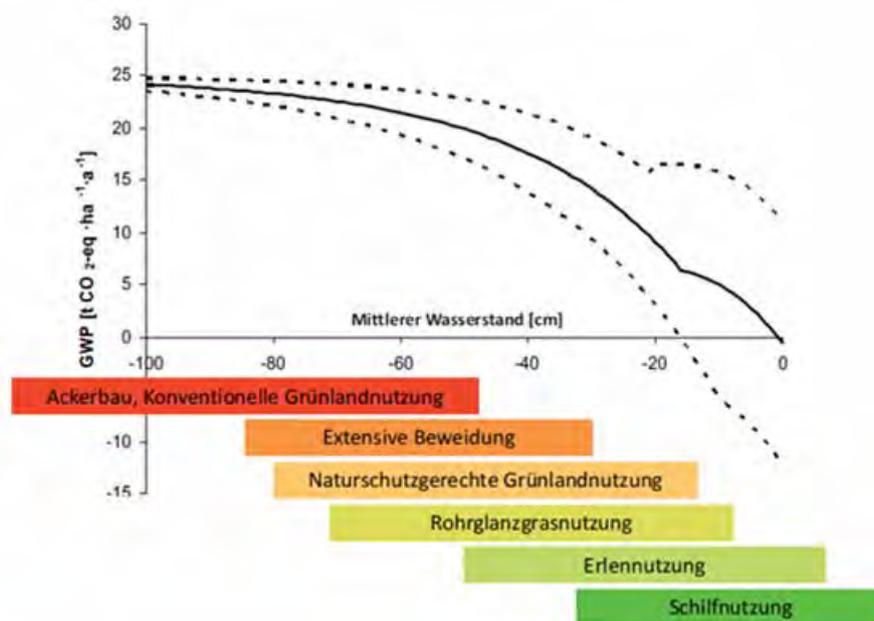
Abbildung 121: Treibhausgaspotential (GWP; Summe aus Kohlendioxid und Methan, ohne Lachgas), pro Hektar Moorfläche und Jahr in Abhängigkeit vom mittleren Wasserstand und Zuordnung verschiedener Nutzungsformen (WICHTMANN ET AL. 2010. zit. und verändert nach COUWENBERG ET AL. 2008)

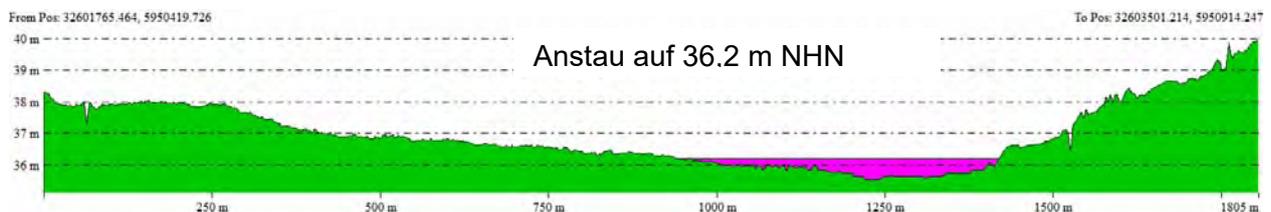
Abbildung 132: Visualisierung eines Anstaus auf 36,2 m NHN (Winter-Sollwasserstand) im Höhenquerprofil der Duvensee-Niederung (Wasserfläche lila dargestellt)

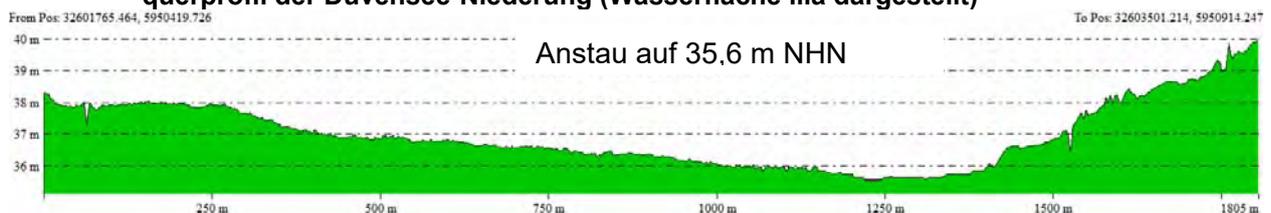
Abbildung 133: Visualisierung eines Anstaus auf 35,6 m NHN (sommerliche Wasserrestflächen im Senkenbereich) im Höhenquerprofil der Duvensee-Niederung (Wasserfläche +/- fehlend)

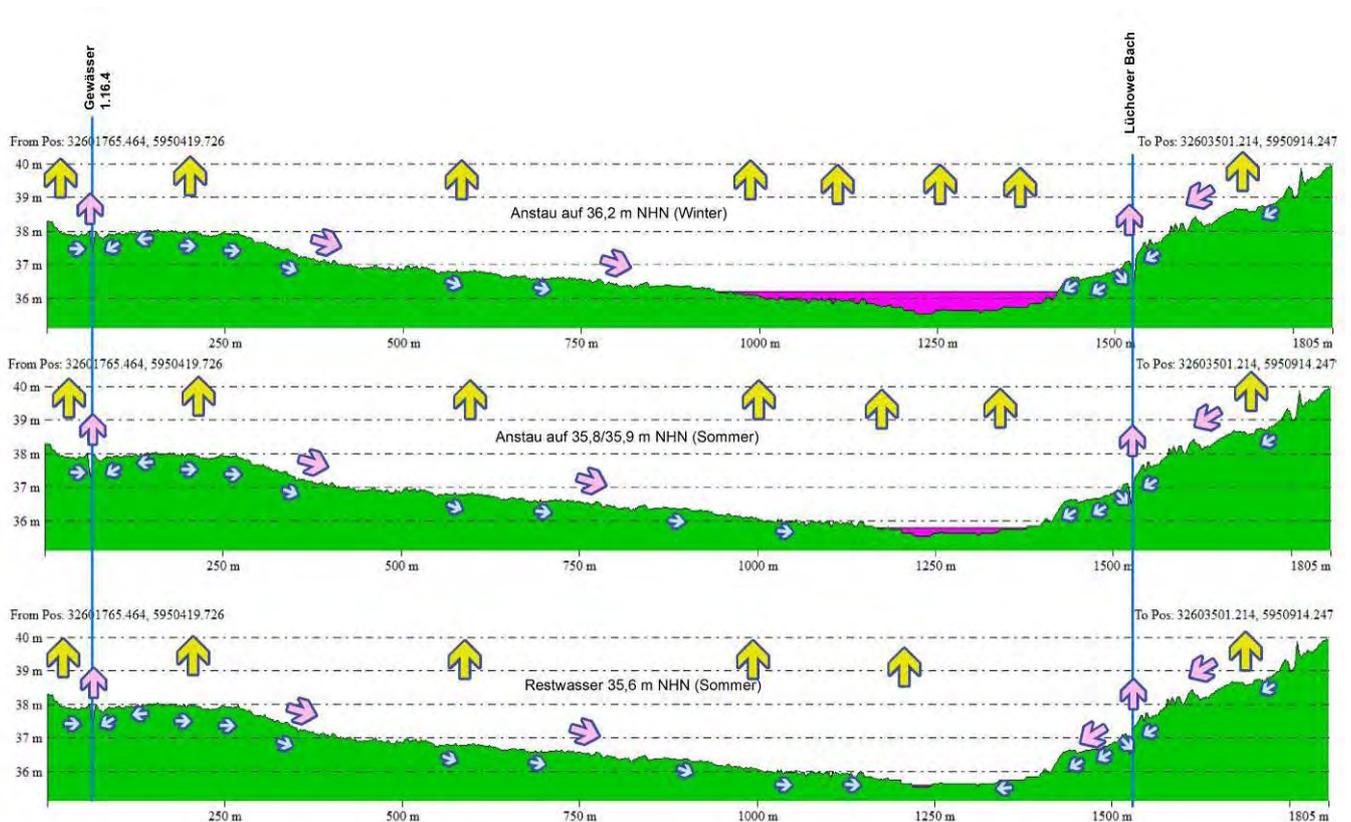
Abbildung 134: Visualisierung der verschiedenen Anstauhöhen in Szenario 2 a /b im Höhenquerschnitt der Duvensee-Niederung (Wasserflächen lila dargestellt). Gelbe Pfeile stehen für Verdunstungsverluste, rosa Pfeile zeigen den Oberflächenabfluss (im Außenbereich Abfluss in die Randgräben, in der Kernzone Abfluss in die Niederung), blaue Pfeile zeigen die Abflussrichtung des Schichtenwassers/Grundwassers.

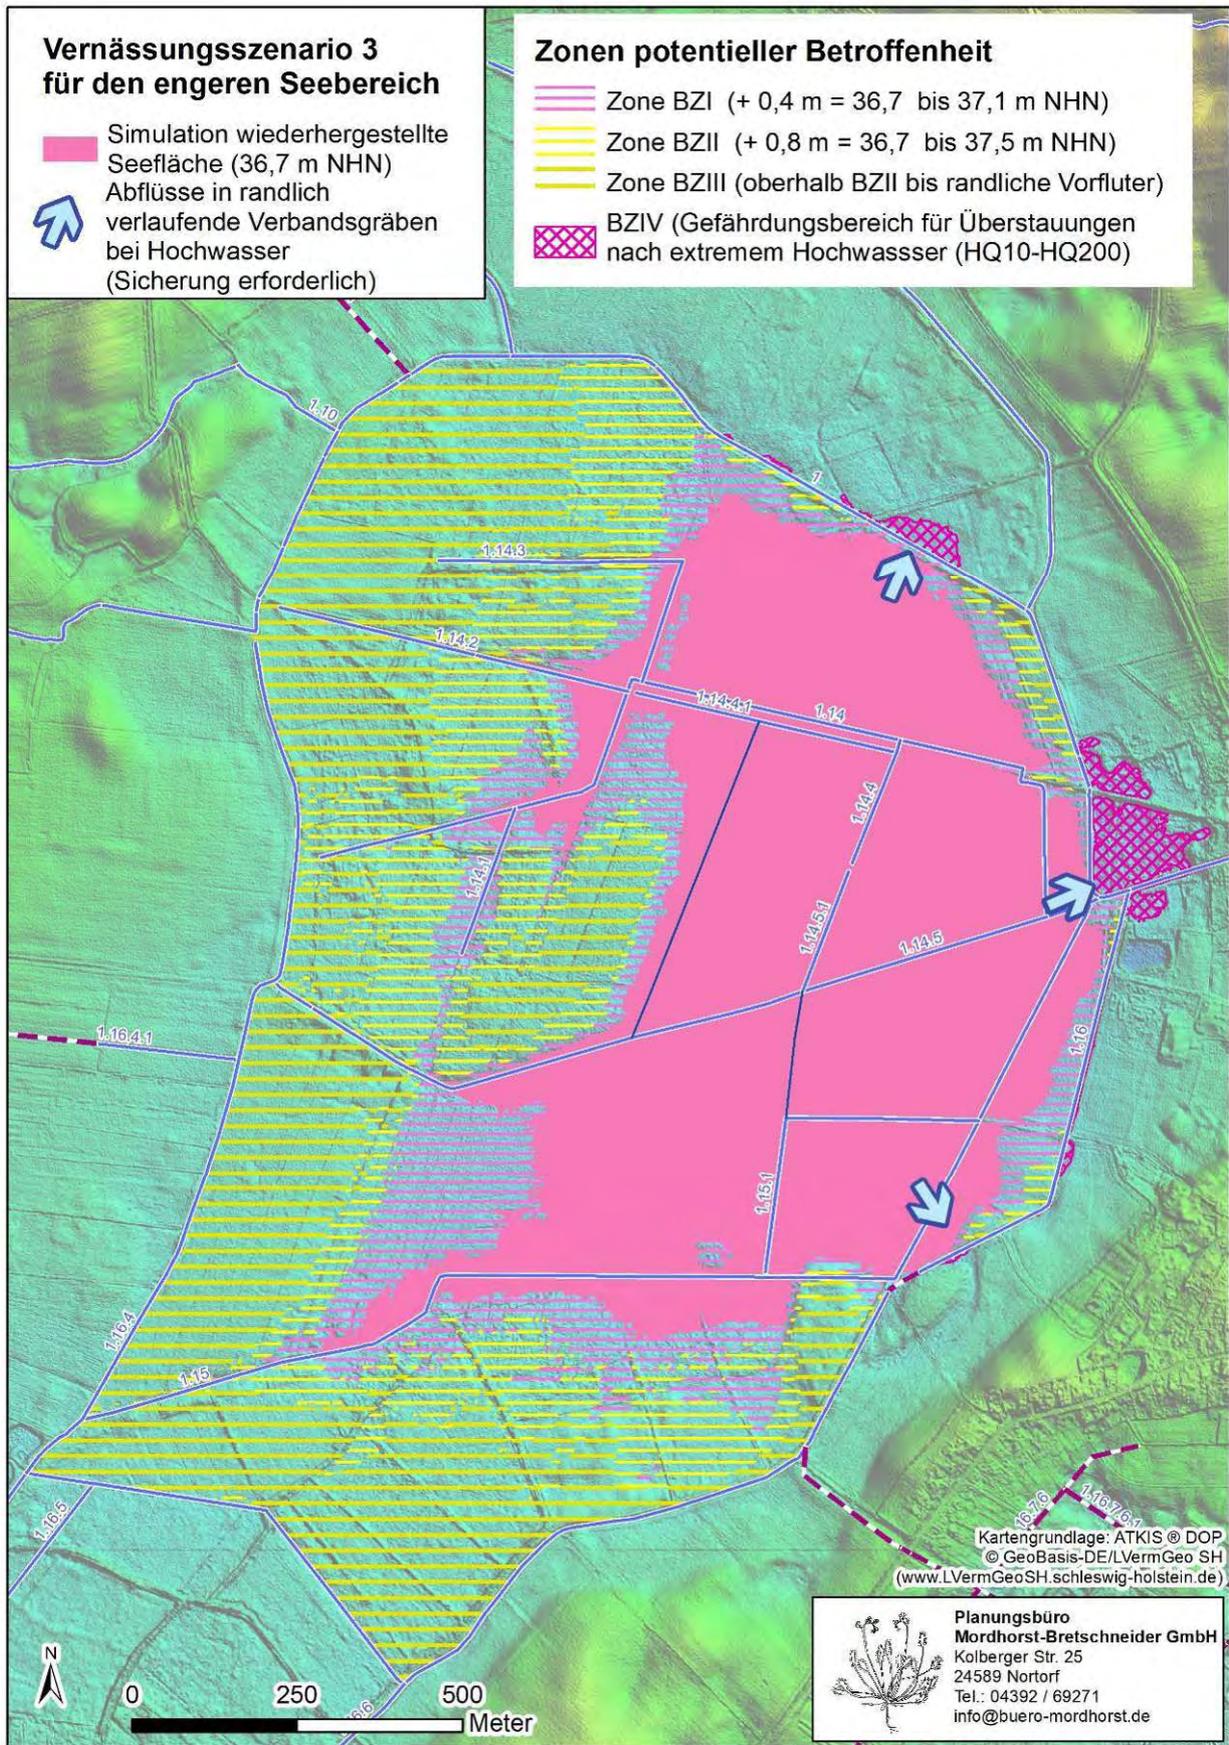
Abbildung 136: Bewertung Szenario 3 hinsichtlich hydrologischer Auswirkungen bei einem Soll-Wasserstand von 36,7 m NHN

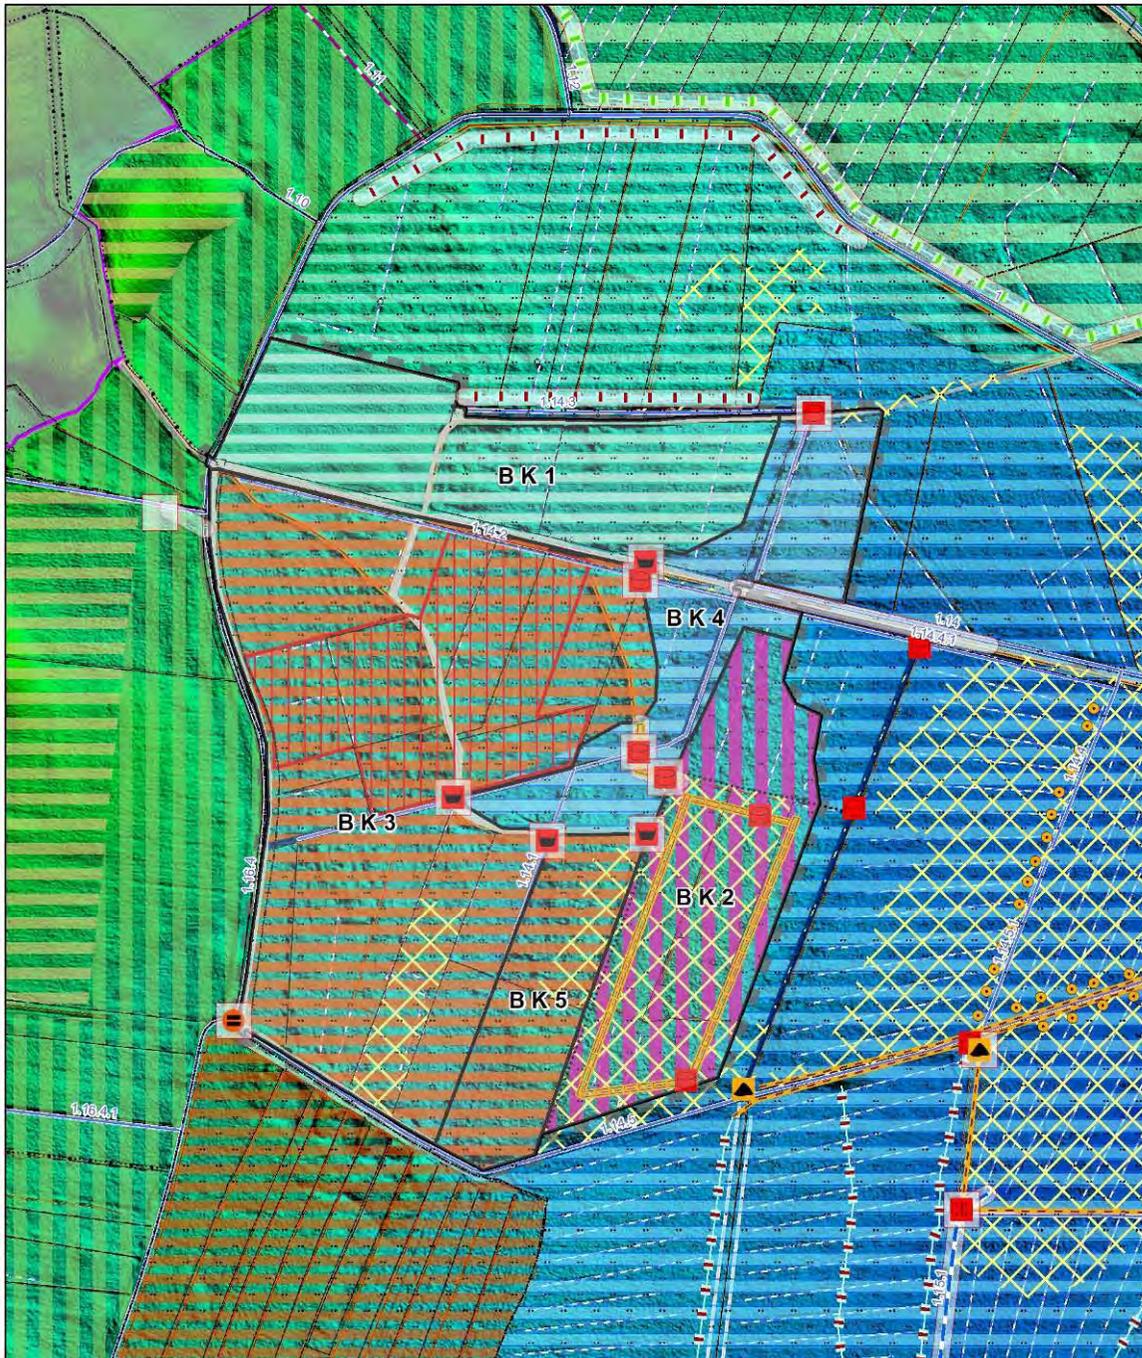
Entwicklungsraum B (Klinkrader Moor)

Punktuelle Massnahmen

- Abdichten Grütpe
- Einbau Stauwehr
- Einlaufbauwerk
- Grabenstau
- Sanierung Stauwehr
- variablen Überlauf/Mönch einbauen
- Maßnahme erst nach Klärung Eigentum umsetzbar!

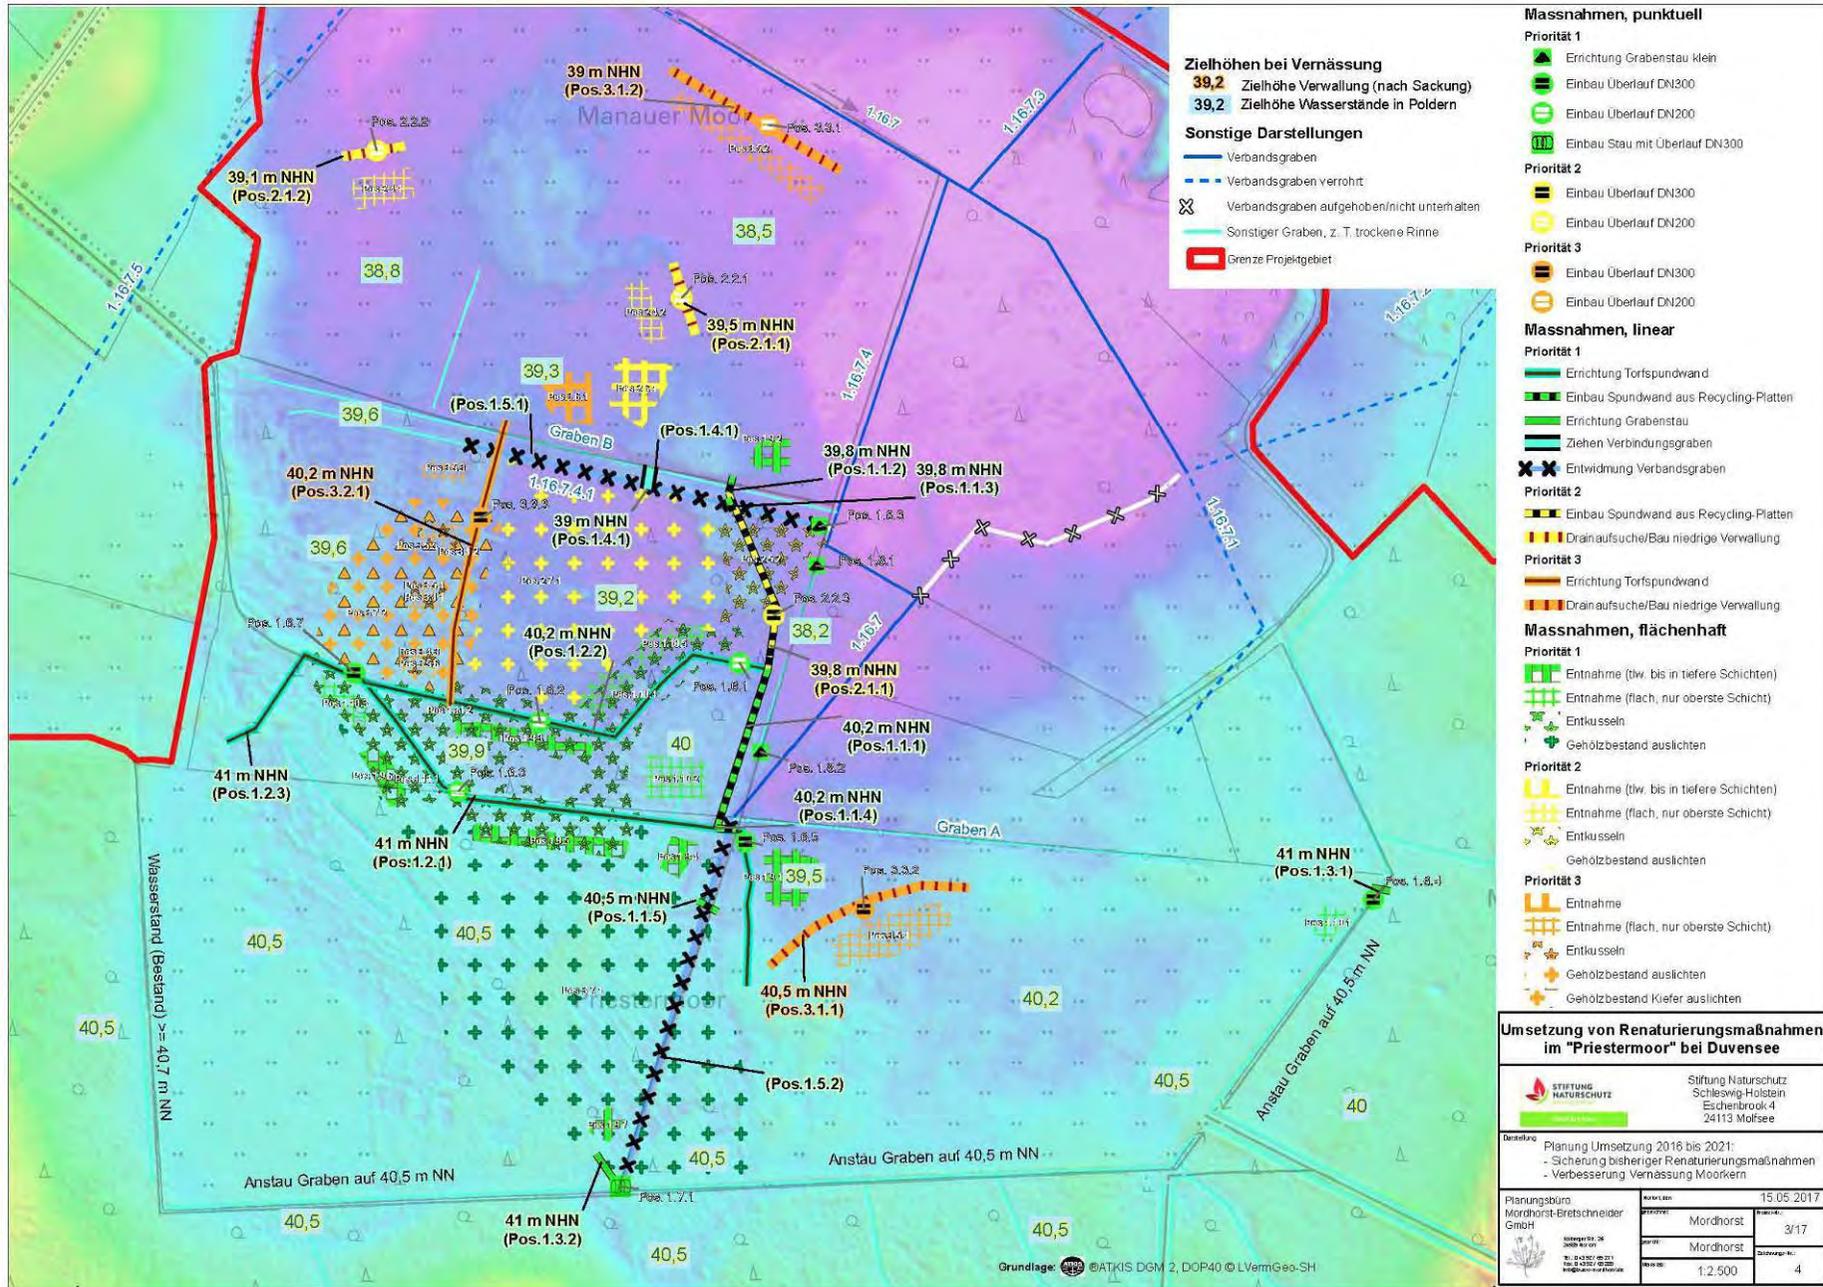
Abbildung 147: Geplante Maßnahmen im Entwicklungsraum I-J (Manauer Moor / Priestermoor)
